COMUNE DI
CAVALESE

Provincia Autonoma di Trento
COMPENSORIO C1 –Valle di Fiemme-

Località Masi via Chiesa n° 15-17

Rilevatore: arch. Michele Facchin

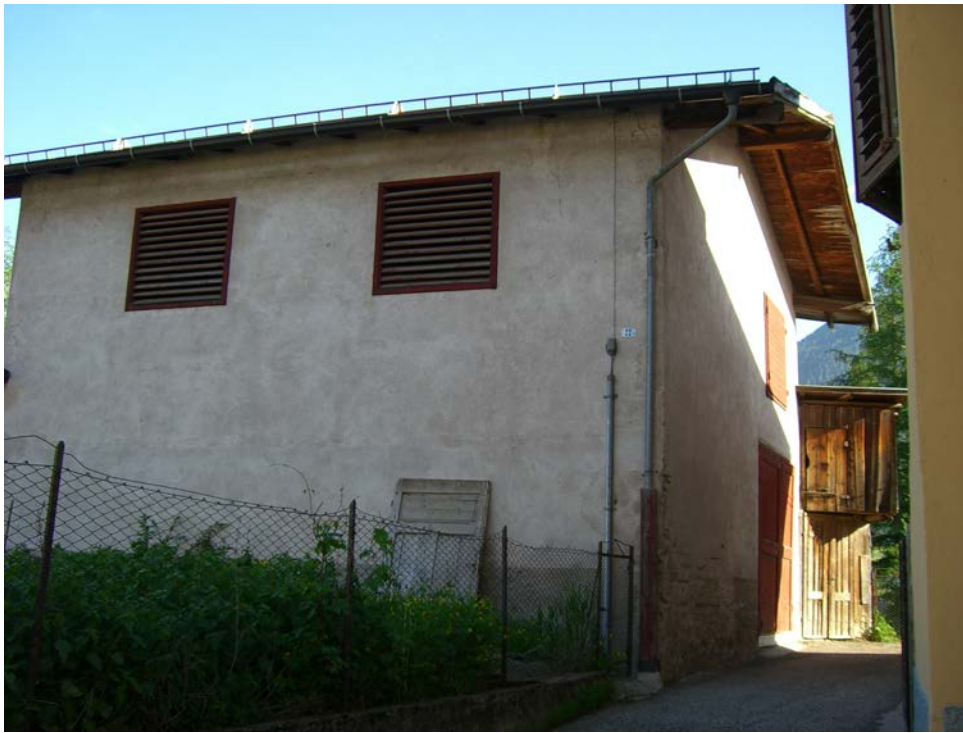
Foto A

ANALISI		Masi	SCHEDA N° 350												
1	Tipologia funzionale edificio prevalentemente residenziale edificio produttivo edificio speciale edificio stalle	A B C D	baite malghe deposito A B <input checked="" type="checkbox"/> D												
2	Epoca di costruzione	anteriore al 1860 tra il 1860 e il 1939 posteriore al 1939	8 <input checked="" type="checkbox"/> 4												
3	Tipologia architettonica storica	alta definizione media definizione bassa definizione nessuna definizione	8 6 4 <input checked="" type="checkbox"/>												
4	Permanenza dei caratteri formali tradizionali	volumetrici originali costruttivi complementari decorativi TOTALE

6	2	1	<input checked="" type="checkbox"/>	2	1	<input checked="" type="checkbox"/>	2	1	<input checked="" type="checkbox"/>	2	1	<input checked="" type="checkbox"/>
2	1	<input checked="" type="checkbox"/>													
2	1	<input checked="" type="checkbox"/>													
2	1	<input checked="" type="checkbox"/>													
2	1	<input checked="" type="checkbox"/>													
5	Degrado	nullo medio elevato	<input checked="" type="checkbox"/> 												
6	Grado di utilizzo	utilizzato sottoutilizzato in stato di abbandono	<input checked="" type="checkbox"/> 												
7	Spazi di pertinenza	alta qualità media qualità bassa qualità	 <input checked="" type="checkbox"/>												
8	Vincoli legislativi - _____														
9	Categoria di intervento prevista dal piano precedente		<u>non schedato</u>												
10	Note														
PROGETTO															
11	Categoria di intervento prevista		<u>R3 - tipo 1</u>												
12	Vincoli particolari														
13	Spazi di pertinenza		<u>inedificabili</u>

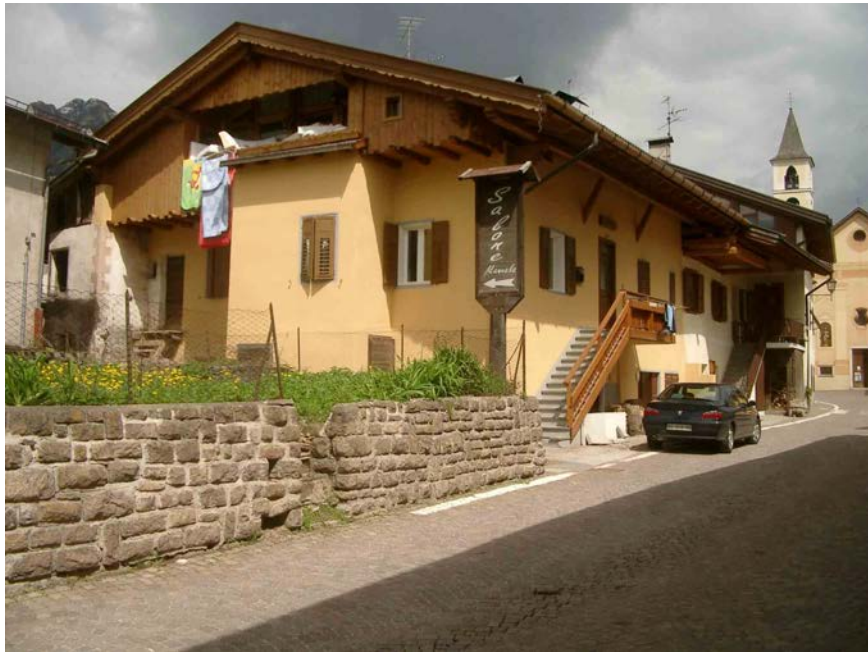
Foto A

ANALISI		Masi	SCHEDA N° 351												
1	Tipologia funzionale edificio prevalentemente residenziale edificio produttivo edificio speciale edificio stalle	<input checked="" type="checkbox"/> B C D	baite malghe A B C D												
2	Epoca di costruzione	anteriore al 1860 tra il 1860 e il 1939 posteriore al 1939	<input checked="" type="checkbox"/> 6 4												
3	Tipologia architettonica storica	alta definizione media definizione bassa definizione nessuna definizione	8 6 <input checked="" type="checkbox"/> 0												
4	Permanenza dei caratteri formali tradizionali	volumetrici originali costruttivi complementari decorativi TOTALE

16	2	<input checked="" type="checkbox"/>	0	<input checked="" type="checkbox"/>	1	0	2	<input checked="" type="checkbox"/>	0	2	1	<input checked="" type="checkbox"/>
2	<input checked="" type="checkbox"/>	0													
<input checked="" type="checkbox"/>	1	0													
2	<input checked="" type="checkbox"/>	0													
2	1	<input checked="" type="checkbox"/>													
5	Degrado	nullo medio elevato	<input checked="" type="checkbox"/> 												
6	Grado di utilizzo	utilizzato sottoutilizzato in stato di abbandono	<input checked="" type="checkbox"/> 												
7	Spazi di pertinenza	alta qualità media qualità bassa qualità	 <input checked="" type="checkbox"/>												
8	Vincoli legislativi - _____														
9	Categoria di intervento prevista dal piano precedente	<u>Restauro edilizio</u>													
10	Note - siano mantenuti gli angolari della parte originale a nord - ovest (foto A) - siano eliminate le superfetazioni in pietra al primo piano (foto B) - possibilità di realizzare un balcone come da schema allegato sulle p.ed. 729/2 - 728 con tipologia tradizionale alla trentina.														
PROGETTO															
11	Categoria di intervento prevista	<u>R 2</u> no art. 105 - L.P. 15/2015 - tipo A													
12	Vincoli particolari														
13	Spazi di pertinenza	<u>inedificabili</u>

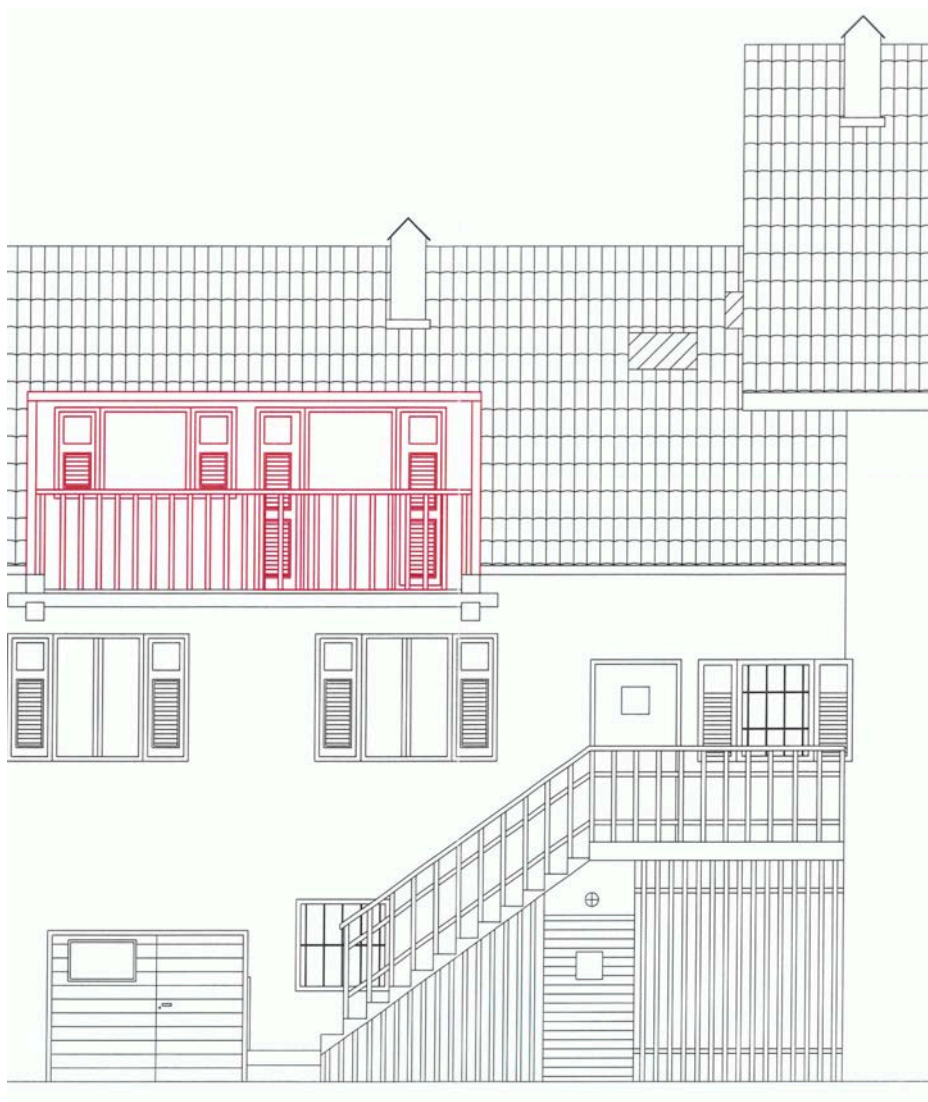
- prospetto sud - schema balcone su p.ed. 729/2 - 728

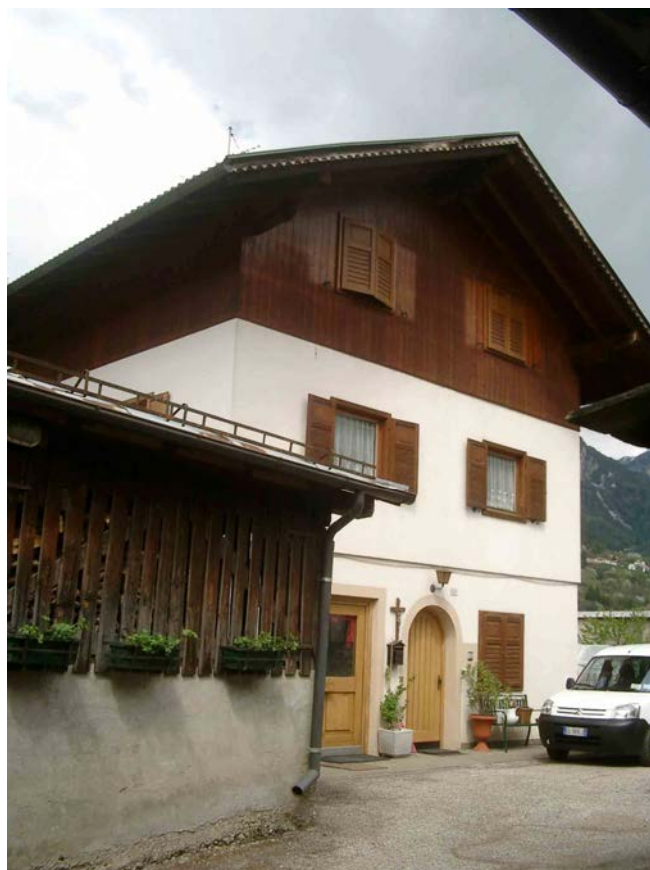
Foto A

ANALISI		Masi	SCHEDA N° 352 A												
1	Tipologia funzionale edificio prevalentemente residenziale edificio produttivo edificio speciale edificio stalle	<input checked="" type="checkbox"/> B C D	baite malghe A B C D												
2	Epoca di costruzione		anteriore al 1860 tra il 1860 e il 1939 posteriore al 1939 8 6 <input checked="" type="checkbox"/>												
3	Tipologia architettonica storica		alta definizione media definizione bassa definizione nessuna definizione 8 6 <input checked="" type="checkbox"/> 0												
4	Permanenza dei caratteri formali tradizionali	volumetrici originali costruttivi complementari decorativi TOTALE

10	2	1	<input checked="" type="checkbox"/>	2	<input checked="" type="checkbox"/>	0	2	<input checked="" type="checkbox"/>	0	2	1	<input checked="" type="checkbox"/>
2	1	<input checked="" type="checkbox"/>													
2	<input checked="" type="checkbox"/>	0													
2	<input checked="" type="checkbox"/>	0													
2	1	<input checked="" type="checkbox"/>													
5	Degrado	nullo medio elevato	<input checked="" type="checkbox"/> 												
6	Grado di utilizzo	utilizzato sottoutilizzato in stato di abbandono	<input checked="" type="checkbox"/> 												
7	Spazi di pertinenza	alta qualità media qualità bassa qualità	 <input checked="" type="checkbox"/>												
8	Vincoli legislativi - _____														
9	Categoria di intervento prevista dal piano precedente		_____ non schedato _____												
10	Note	-possibilità costruzione veranda sul fronte sud.													
PROGETTO															
11	Categoria di intervento prevista		<u>R3 - tipo 1</u>												
12	Vincoli particolari														
13	Spazi di pertinenza		<u>inedificabili</u>

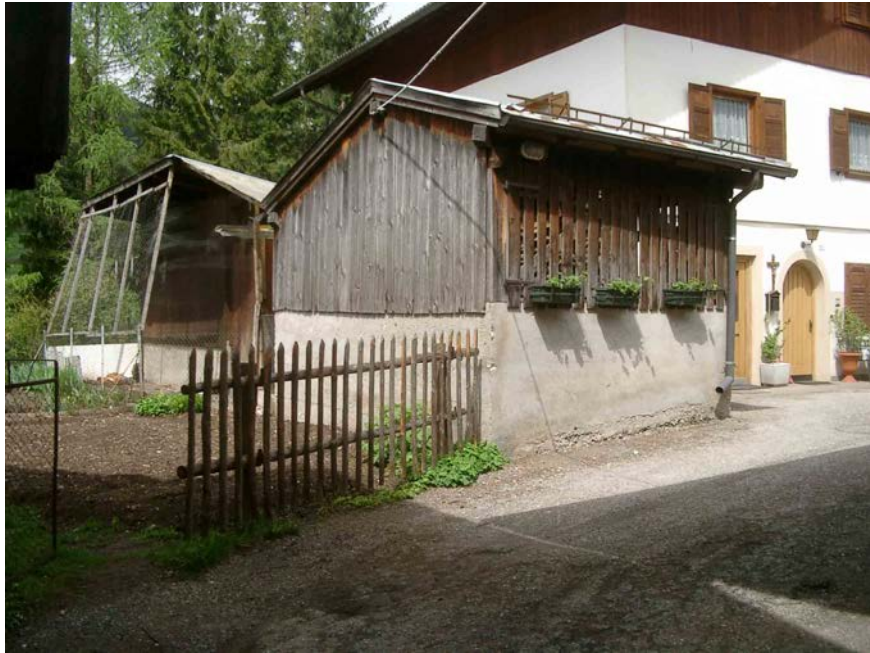
Foto A

ANALISI		Masi	SCHEDA N° 352 B												
1	Tipologia funzionale edificio prevalentemente residenziale edificio produttivo edificio speciale edificio stalle	A B C D	baite malghe deposito A B <input checked="" type="checkbox"/> D												
2	Epoca di costruzione	anteriore al 1860 tra il 1860 e il 1939 posteriore al 1939	8 6 <input checked="" type="checkbox"/>												
3	Tipologia architettonica storica	alta definizione media definizione bassa definizione nessuna definizione	8 6 4 <input checked="" type="checkbox"/>												
4	Permanenza dei caratteri formali tradizionali	volumetrici originali costruttivi complementari decorativi TOTALE

6	2	<input checked="" type="checkbox"/>	0	2	<input checked="" type="checkbox"/>	0	2	1	<input checked="" type="checkbox"/>	2	1	<input checked="" type="checkbox"/>
2	<input checked="" type="checkbox"/>	0													
2	<input checked="" type="checkbox"/>	0													
2	1	<input checked="" type="checkbox"/>													
2	1	<input checked="" type="checkbox"/>													
5	Degrado	nullo medio elevato	<input type="checkbox"/> <input checked="" type="checkbox"/> <input type="checkbox"/>												
6	Grado di utilizzo	utilizzato sottoutilizzato in stato di abbandono	<input checked="" type="checkbox"/> <input type="checkbox"/> <input type="checkbox"/>												
7	Spazi di pertinenza	alta qualità media qualità bassa qualità	<input type="checkbox"/> <input type="checkbox"/> <input checked="" type="checkbox"/>												
8	Vincoli legislativi - _____														
9	Categoria di intervento prevista dal piano precedente		Non schedato												
10	Note - omogeneizzare la pendenza delle falde del tetto, concesso l'aumento volumetrico necessario per effettuare l'operazione. - manufatto accessorio tipologia 3.														
PROGETTO															
11	Categoria di intervento prevista		R3 - tipo 1												
12	Vincoli particolari														
13	Spazi di pertinenza		inedificabili

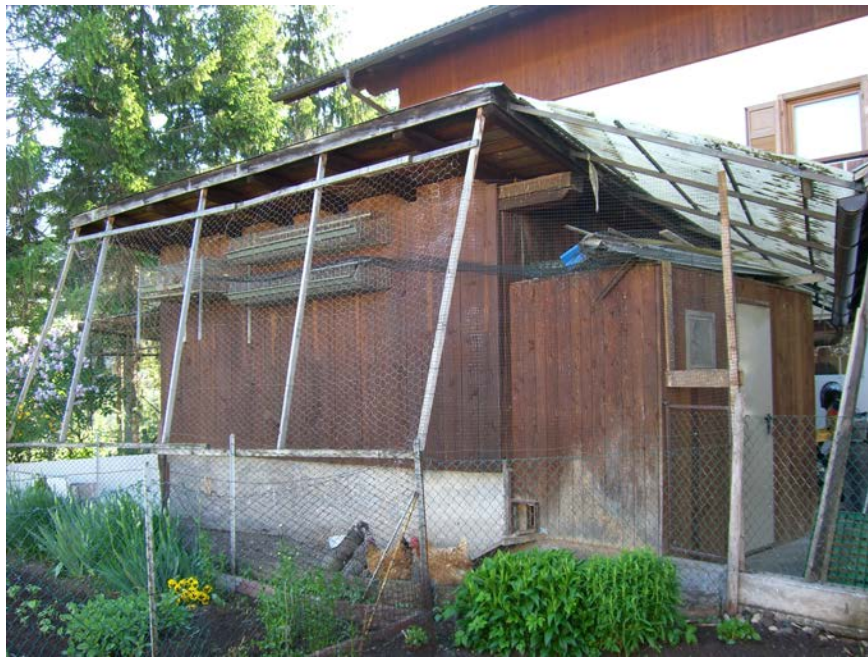
Foto A

ANALISI		Masi	SCHEDA N° 353													
1	Tipologia funzionale edificio prevalentemente residenziale edificio produttivo edificio speciale edificio stalle	A B C D	baite malghe deposito													
			A B <input checked="" type="checkbox"/> D													
2	Epoca di costruzione	anteriore al 1860 tra il 1860 e il 1939 posteriore al 1939	8 6 <input checked="" type="checkbox"/>													
3	Tipologia architettonica storica	alta definizione media definizione bassa definizione nessuna definizione	8 6 4 <input checked="" type="checkbox"/>													
4	Permanenza dei caratteri formali tradizionali	volumetrici originali costruttivi complementari decorativi TOTALE	<table border="1"> <tr><td>2</td><td><input checked="" type="checkbox"/></td><td>0</td></tr> <tr><td>2</td><td><input checked="" type="checkbox"/></td><td>0</td></tr> <tr><td>2</td><td>1</td><td><input checked="" type="checkbox"/></td></tr> <tr><td>2</td><td>1</td><td><input checked="" type="checkbox"/></td></tr> </table> <table border="1"> <tr><td>6</td></tr> </table>	2	<input checked="" type="checkbox"/>	0	2	<input checked="" type="checkbox"/>	0	2	1	<input checked="" type="checkbox"/>	2	1	<input checked="" type="checkbox"/>	6

2	<input checked="" type="checkbox"/>	0														
2	<input checked="" type="checkbox"/>	0														
2	1	<input checked="" type="checkbox"/>														
2	1	<input checked="" type="checkbox"/>														
6																
5	Degrado	nullo medio elevato	<input type="checkbox"/> <input checked="" type="checkbox"/> <input type="checkbox"/>													
6	Grado di utilizzo	utilizzato sottoutilizzato in stato di abbandono	<input checked="" type="checkbox"/> <input type="checkbox"/> <input type="checkbox"/>													
7	Spazi di pertinenza	alta qualità media qualità bassa qualità	<input type="checkbox"/> <input type="checkbox"/> <input checked="" type="checkbox"/>													
8	Vincoli legislativi - _____															
9	Categoria di intervento prevista dal piano precedente		<u>non schedate</u>													
10	Note	- demolizione con ricostruzione con aumento volumetrico del 10% finalizzato a ricomporre i volumi esistenti secondo forme e tipologie più tradizionali - manufatto accessorio tipologia 3.

PROGETTO																
11	Categoria di intervento prevista		<u>R3 - tipo 2</u>													
12	Vincoli particolari															
13	Spazi di pertinenza		<u>inedificabili</u>

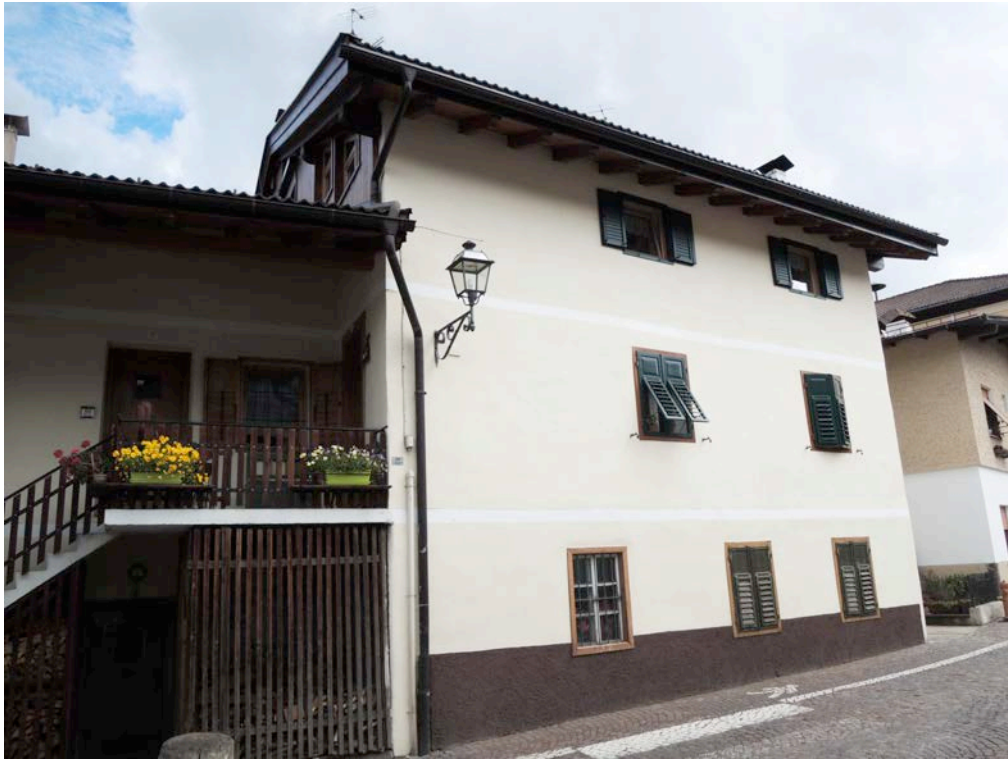
Foto A

ANALISI		Masi	SCHEDA N° 354
1	Tipologia funzionale edificio prevalentemente residenziale edificio produttivo edificio speciale edificio stalle	<input checked="" type="checkbox"/> B C D	baite malghe A B C D
2	Epoca di costruzione		anteriore al 1860 tra il 1860 e il 1939 posteriore al 1939 <input checked="" type="checkbox"/> 6 4
3	Tipologia architettonica storica		alta definizione media definizione bassa definizione nessuna definizione 8 6 <input checked="" type="checkbox"/> 0
4	Permanenza dei caratteri formali tradizionali	volumetrici originali costruttivi complementari decorativi TOTALE	<input checked="" type="checkbox"/> 1 0 2 <input checked="" type="checkbox"/> 0 2 <input checked="" type="checkbox"/> 0 2 1 <input checked="" type="checkbox"/> 16
5	Degrado	nullo medio elevato	<input type="checkbox"/> <input checked="" type="checkbox"/> <input type="checkbox"/>
6	Grado di utilizzo	utilizzato sottoutilizzato in stato di abbandono	<input checked="" type="checkbox"/> <input type="checkbox"/> <input type="checkbox"/>

7	Spazi di pertinenza	alta qualità media qualità bassa qualità	<input type="checkbox"/> <input type="checkbox"/> <input checked="" type="checkbox"/>
8	Vincoli legislativi - _____		
9	Categoria di intervento prevista dal piano precedente		Restau <u>ro</u> edilizio
10	Note		
PROGETTO			
11	Categoria di intervento prevista		<u>R3</u> - tipo 1
12	Vincoli particolari		
13	Spazi di pertinenza		<u>inedificabili</u>

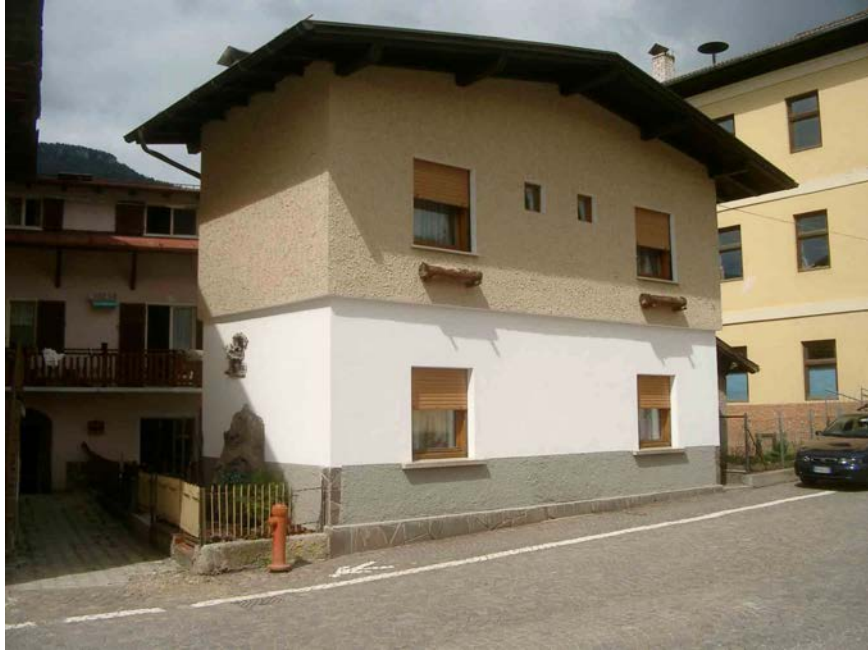
Foto A

ANALISI		Masi	SCHEDA N° 355													
1	Tipologia funzionale edificio prevalentemente residenziale edificio produttivo edificio speciale edificio stalle	<input checked="" type="checkbox"/> A <input type="checkbox"/> B <input type="checkbox"/> C <input type="checkbox"/> D	baite malghe													
2	Epoca di costruzione	anteriore al 1860 tra il 1860 e il 1939 posteriore al 1939	<input type="checkbox"/> 8 <input type="checkbox"/> 6 <input checked="" type="checkbox"/>													
3	Tipologia architettonica storica	alta definizione media definizione bassa definizione nessuna definizione	<input type="checkbox"/> 8 <input type="checkbox"/> 6 <input type="checkbox"/> 4 <input checked="" type="checkbox"/>													
4	Permanenza dei caratteri formali tradizionali	volumetrici originali costruttivi complementari decorativi TOTALE	<table border="1"> <tr><td>2</td><td>1</td><td><input checked="" type="checkbox"/></td></tr> <tr><td>2</td><td>1</td><td><input checked="" type="checkbox"/></td></tr> <tr><td>2</td><td>1</td><td><input checked="" type="checkbox"/></td></tr> <tr><td>2</td><td>1</td><td><input checked="" type="checkbox"/></td></tr> </table> <table border="1"> <tr><td>4</td></tr> </table>	2	1	<input checked="" type="checkbox"/>	2	1	<input checked="" type="checkbox"/>	2	1	<input checked="" type="checkbox"/>	2	1	<input checked="" type="checkbox"/>	4

2	1	<input checked="" type="checkbox"/>														
2	1	<input checked="" type="checkbox"/>														
2	1	<input checked="" type="checkbox"/>														
2	1	<input checked="" type="checkbox"/>														
4																
5	Degrado	nullo medio elevato	<input checked="" type="checkbox"/> <input type="checkbox"/> <input type="checkbox"/>													
6	Grado di utilizzo	utilizzato sottoutilizzato in stato di abbandono	<input checked="" type="checkbox"/> <input type="checkbox"/> <input type="checkbox"/>													
7	Spazi di pertinenza	alta qualità media qualità bassa qualità	<input type="checkbox"/> <input type="checkbox"/> <input checked="" type="checkbox"/>													
8	Vincoli legislativi - _____															
9	Categoria di intervento prevista dal piano precedente	<u>non schedato</u>														
10	Note	demolizione con ricostruzione con ricomposizione dell'esistente secondo forme più tradizionali, sia aumentata la pendenza delle falde anche con aumento della quota del colmo. Pendenza consigliata 45%.

PROGETTO																
11	Categoria di intervento prevista	<u>R3 - tipo 2</u>														
12	Vincoli particolari															
13	Spazi di pertinenza	<u>inedificabili</u>

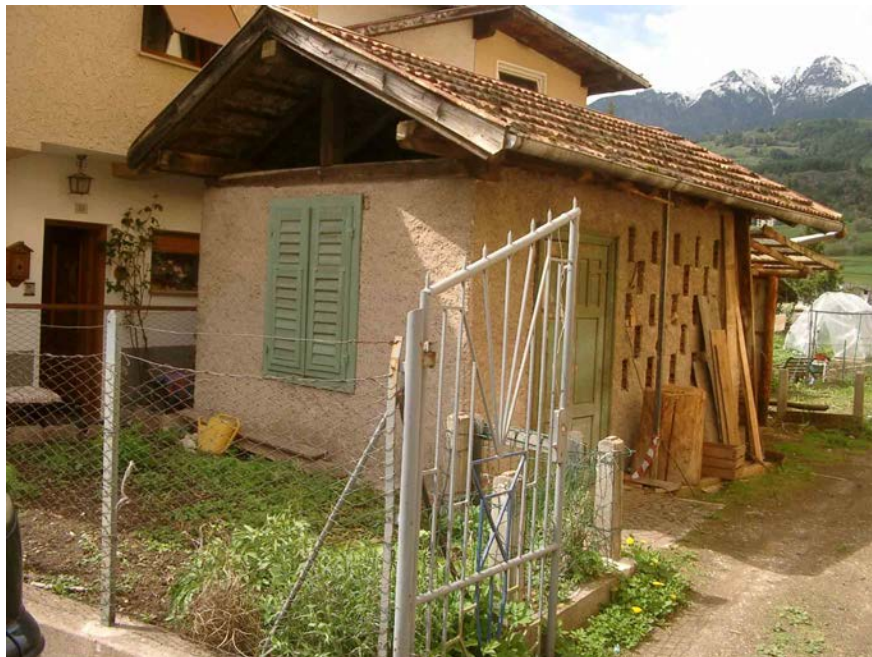
Foto A

ANALISI		Masi	SCHEDA N° 356
1	Tipologia funzionale edificio prevalentemente residenziale edificio produttivo edificio speciale edificio stalle	<input type="checkbox"/> A <input type="checkbox"/> B <input type="checkbox"/> C <input type="checkbox"/> D	baite malghe deposito <input type="checkbox"/> A <input type="checkbox"/> B <input checked="" type="checkbox"/> C <input type="checkbox"/> D
2	Epoca di costruzione	anteriore al 1860 tra il 1860 e il 1939 posteriore al 1939	<input type="checkbox"/> 8 <input type="checkbox"/> 6 <input checked="" type="checkbox"/> 4
3	Tipologia architettonica storica	alta definizione media definizione bassa definizione nessuna definizione	<input type="checkbox"/> 8 <input checked="" type="checkbox"/> 4 <input type="checkbox"/> 0
4	Permanenza dei caratteri formali tradizionali	volumetrici originali costruttivi complementari decorativi TOTALE	<input checked="" type="checkbox"/> 1 0 <input type="checkbox"/> 2 <input checked="" type="checkbox"/> 0 <input type="checkbox"/> 2 <input checked="" type="checkbox"/> 0 <input type="checkbox"/> 2 1 <input checked="" type="checkbox"/> <input type="checkbox"/> 14

5	Degrado	nullo medio elevato	<input type="checkbox"/> <input checked="" type="checkbox"/> <input type="checkbox"/>
6	Grado di utilizzo	utilizzato sottoutilizzato in stato di abbandono	<input checked="" type="checkbox"/> <input type="checkbox"/> <input type="checkbox"/>
7	Spazi di pertinenza	alta qualità media qualità bassa qualità	<input type="checkbox"/> <input type="checkbox"/> <input checked="" type="checkbox"/>
8	Vincoli legislativi - _____		
9	Categoria di intervento prevista dal piano precedente		<u>non schedato</u>
10	Note - manufatto accessorio tipologia 3.		
PROGETTO			
11	Categoria di intervento prevista		<u>R3 - tipo 1</u>
12	Vincoli particolari		
13	Spazi di pertinenza		<u>inedificabili</u>

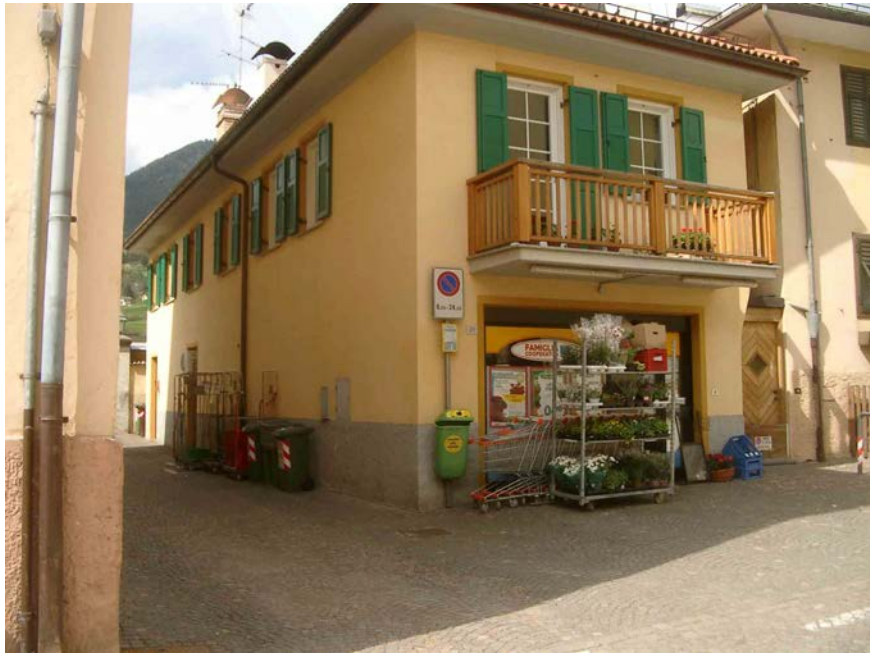
Foto A

ANALISI		Masi	SCHEDA N° 358
1	Tipologia funzionale edificio prevalentemente residenziale edificio produttivo edificio speciale edificio stalle	<input checked="" type="checkbox"/> A <input type="checkbox"/> B <input type="checkbox"/> C <input type="checkbox"/> D	baite malghe
2	Epoca di costruzione	anteriore al 1860 tra il 1860 e il 1939 posteriore al 1939	<input type="checkbox"/> 8 <input checked="" type="checkbox"/> 4 <input type="checkbox"/> 4
3	Tipologia architettonica storica	alta definizione media definizione bassa definizione nessuna definizione	<input type="checkbox"/> 8 <input type="checkbox"/> 6 <input checked="" type="checkbox"/> 0 <input type="checkbox"/> 0
4	Permanenza dei caratteri formali tradizionali	volumetrici originali costruttivi complementari decorativi TOTALE	<input type="checkbox"/> 2 <input checked="" type="checkbox"/> 0 <input type="checkbox"/> 2 <input checked="" type="checkbox"/> 0 <input type="checkbox"/> 2 <input checked="" type="checkbox"/> 0 <input type="checkbox"/> 2 <input type="checkbox"/> 1 <input checked="" type="checkbox"/> 0 <input type="checkbox"/> 13

5	Degrado	nullo medio elevato	<input checked="" type="checkbox"/> <input type="checkbox"/> <input type="checkbox"/>
6	Grado di utilizzo	utilizzato sottoutilizzato in stato di abbandono	<input checked="" type="checkbox"/> <input type="checkbox"/> <input type="checkbox"/>
7	Spazi di pertinenza	alta qualità media qualità bassa qualità	<input type="checkbox"/> <input type="checkbox"/> <input checked="" type="checkbox"/>
8	Vincoli legislativi - _____		
9	Categoria di intervento prevista dal piano precedente	Conservazione tipologica	
10	Note - conservazione della tipologia di sottogronda.		
PROGETTO			
11	Categoria di intervento prevista	R3 - tipo 1	
12	Vincoli particolari		
13	Spazi di pertinenza	inedificabili

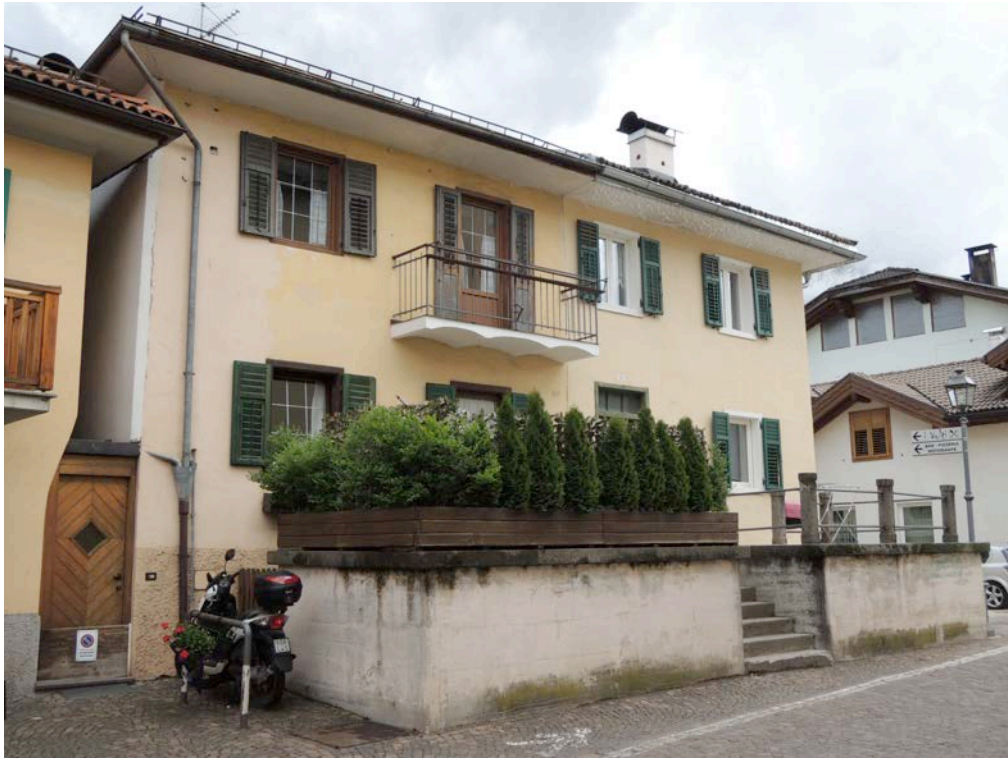
Foto A

5	Degrado	nullo medio elevato	<input checked="" type="checkbox"/> <input type="checkbox"/> <input type="checkbox"/>
6	Grado di utilizzo	utilizzato sottoutilizzato in stato di abbandono	<input checked="" type="checkbox"/> <input type="checkbox"/> <input type="checkbox"/>
7	Spazi di pertinenza	alta qualità media qualità bassa qualità	<input type="checkbox"/> <input type="checkbox"/> <input checked="" type="checkbox"/>
8	Vincoli legislativi - _____		
9	Categoria di intervento prevista dal piano precedente	Risanamento <u>conservativo</u>	
10	Note - sostituzione delle parti di copertura in lamiera con tegole tradizionali; - mantenimento del sottogronda come attuale. - vincolo di facciata sui fronti sud ed est con possibilità di modifica alla forometria al piano terreno del prospetto ad est. - possibilità di realizzare due poggioli distinti sul prospetto a sud al piano primo in sostituzione di quello esistente; i poggioli dovranno essere uguali per forma e tipologia a quello presente sul prospetto ad est.

PROGETTO			
11	Categoria di intervento prevista	<u>R3 - tipo 1</u>	
12	Vincoli particolari		
13	Spazi di pertinenza	<u>inedificabili</u>

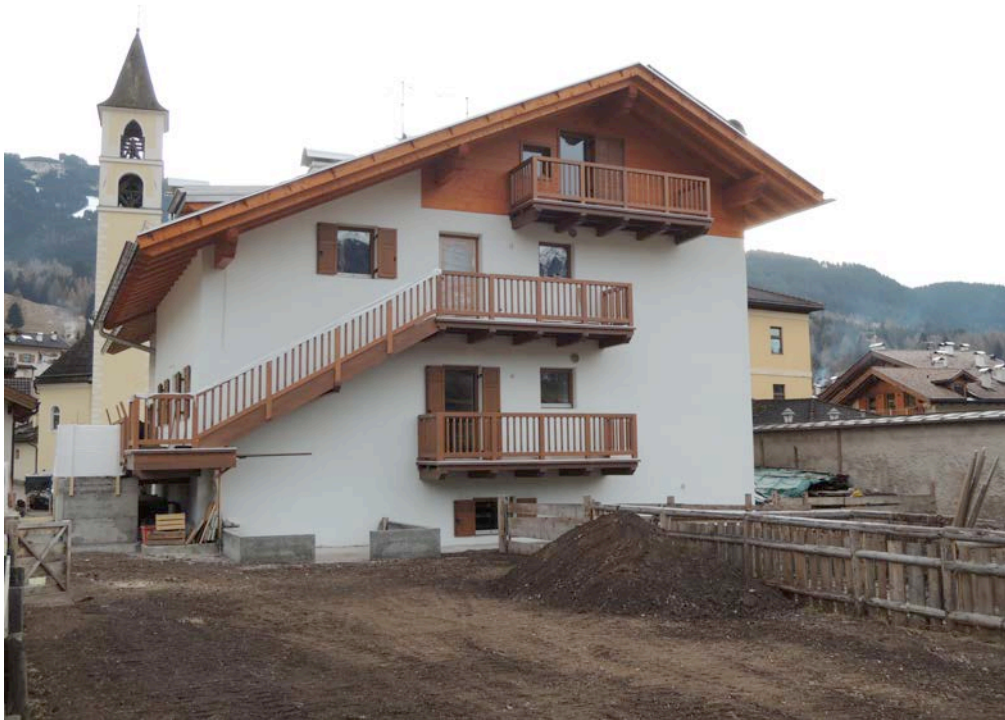
Foto A

ANALISI		Masi	SCHEDA N° 359 B
1	Tipologia funzionale edificio prevalentemente residenziale edificio produttivo edificio speciale edificio stalle	<input checked="" type="checkbox"/> B C D	baite malghe A B C D
2	Epoca di costruzione	anteriore al 1860 tra il 1860 e il 1939 posteriore al 1939	8 <input checked="" type="checkbox"/> 4
3	Tipologia architettonica storica	alta definizione media definizione bassa definizione nessuna definizione	8 <input checked="" type="checkbox"/> 4 0
4	Permanenza dei caratteri formali tradizionali	volumetrici originali costruttivi complementari decorativi TOTALE	2 <input checked="" type="checkbox"/> 0 2 <input checked="" type="checkbox"/> 0 2 <input checked="" type="checkbox"/> 0 2 1 <input checked="" type="checkbox"/> 15
5	Degrado	nullo medio elevato	<input checked="" type="checkbox"/>
6	Grado di utilizzo	utilizzato sottoutilizzato in stato di abbandono	<input checked="" type="checkbox"/>

7	Spazi di pertinenza	alta qualità media qualità bassa qualità	 <input checked="" type="checkbox"/>
8	Vincoli legislativi - _____		
9	Categoria di intervento prevista dal piano precedente	Risanamento conservativo	
10	Note		
PROGETTO			
11	Categoria di intervento prevista	R3 - tipo 1	
12	Vincoli particolari		
13	Spazi di pertinenza	inedificabili

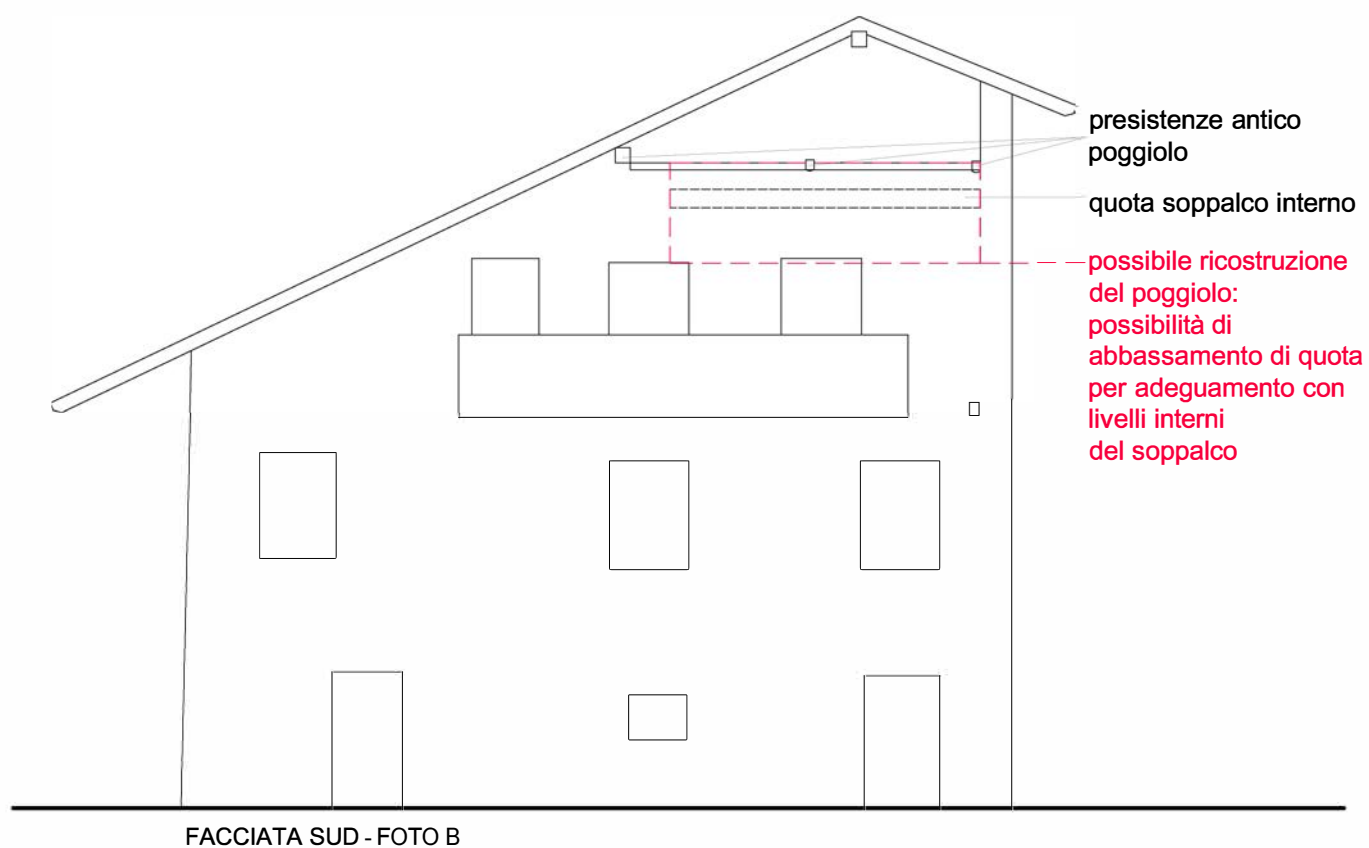
SCHEMA POSSIBILE RICOSTRUZIONE POGGIOLO FACCIATA SUD

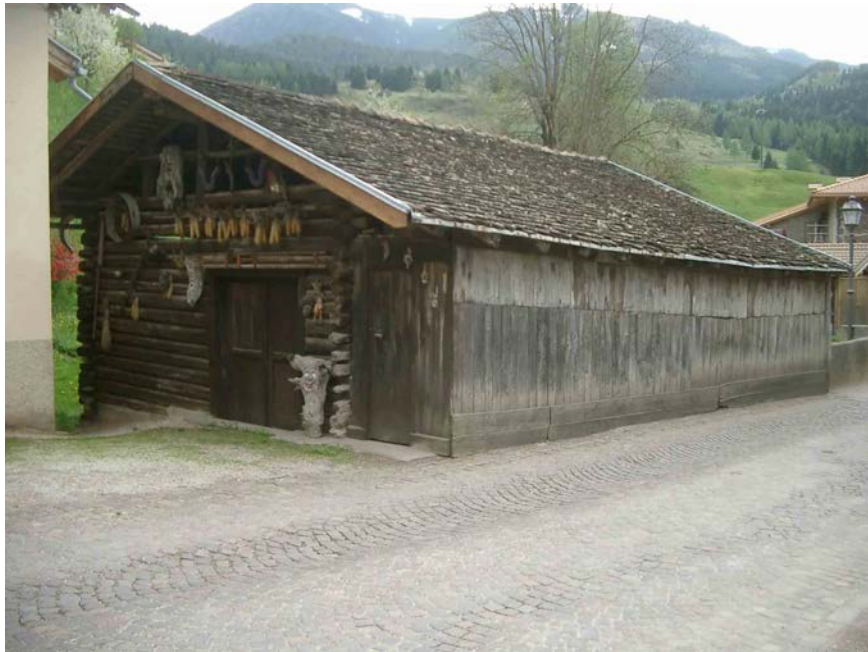
Foto A

ANALISI		Masi	SCHEDA N° 382
1	Tipologia funzionale edificio prevalentemente residenziale edificio produttivo edificio speciale edificio stalle	A B C D	baite malghe deposito A B <input checked="" type="checkbox"/> D
2	Epoca di costruzione	anteriore al 1860 tra il 1860 e il 1939 posteriore al 1939	<input checked="" type="checkbox"/> 6 4
3	Tipologia architettonica storica	alta definizione media definizione bassa definizione nessuna definizione	8 <input checked="" type="checkbox"/> 4 0
4	Permanenza dei caratteri formali tradizionali	volumetrici originali costruttivi complementari decorativi TOTALE	2 <input checked="" type="checkbox"/> 0 2 <input checked="" type="checkbox"/> 0 2 <input checked="" type="checkbox"/> 0 2 1 <input checked="" type="checkbox"/> 17
5	Degrado	nullo medio elevato	<input checked="" type="checkbox"/>
6	Grado di utilizzo	utilizzato sottoutilizzato in stato di abbandono	<input checked="" type="checkbox"/>

7	Spazi di pertinenza	alta qualità media qualità bassa qualità	 <input checked="" type="checkbox"/>
8	Vincoli legislativi - _____		
9	Categoria di intervento prevista dal piano precedente	Risanamento conservativo	
10	Note Mantenimento del block bau sulla facciata nord		
PROGETTO			
11	Categoria di intervento prevista	R 2 no art. 105 - L.P. 15/2015 - tipo B	
12	Vincoli particolari		
13	Spazi di pertinenza	inedificabili

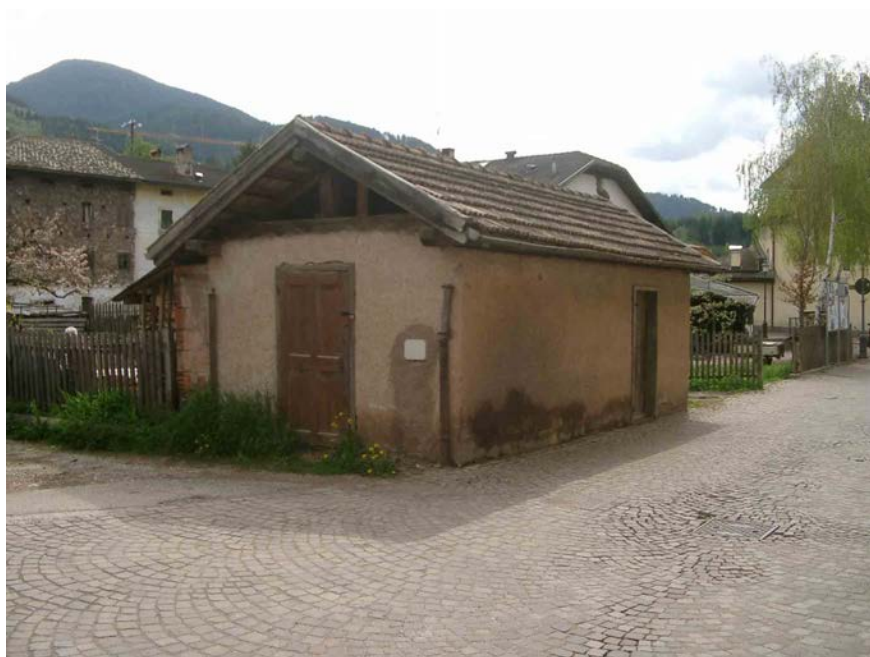
Foto A

ANALISI		Masi	SCHEDA N° 393
1	Tipologia funzionale edificio prevalentemente residenziale edificio produttivo edificio speciale edificio stalle	A B C D	baite malghe deposito A B <input checked="" type="checkbox"/> D
2	Epoca di costruzione	anteriore al 1860 tra il 1860 e il 1939 posteriore al 1939	8 <input checked="" type="checkbox"/> 4
3	Tipologia architettonica storica	alta definizione media definizione bassa definizione nessuna definizione	8 6 <input checked="" type="checkbox"/> 0
4	Permanenza dei caratteri formali tradizionali	volumetrici originali costruttivi complementari decorativi TOTALE	<input checked="" type="checkbox"/> 1 0 <input checked="" type="checkbox"/> 1 0 <input checked="" type="checkbox"/> 1 0 2 1 <input checked="" type="checkbox"/> 16
5	Degrado	nullo medio elevato	<input type="checkbox"/> <input checked="" type="checkbox"/> <input type="checkbox"/>
6	Grado di utilizzo	utilizzato sottoutilizzato in stato di abbandono	<input type="checkbox"/> <input checked="" type="checkbox"/> <input type="checkbox"/>

7	Spazi di pertinenza	alta qualità media qualità bassa qualità	<input type="checkbox"/> <input type="checkbox"/> <input checked="" type="checkbox"/>
8	Vincoli legislativi - _____		
9	Categoria di intervento prevista dal piano precedente		<u>non schedato</u>
10	Note - il manufatto accessorio è di tipologia 3.		
PROGETTO			
11	Categoria di intervento prevista		<u>R 2</u> no art. 105 - L.P. 15/2015 - tipo B
12	Vincoli particolari		
13	Spazi di pertinenza		<u>inedificabili</u>

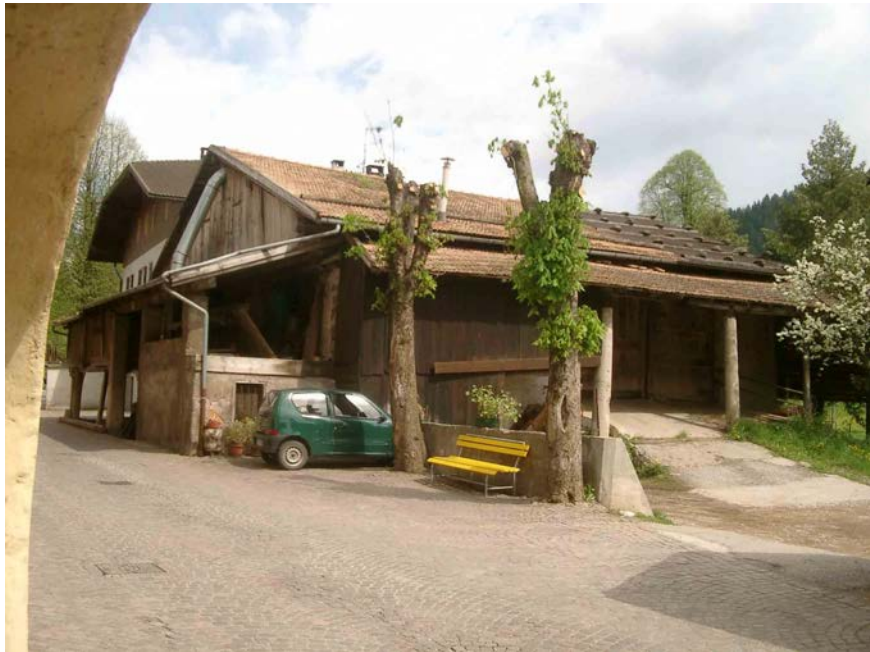
Foto A

ANALISI		Masi	SCHEDA N° 394
1	Tipologia funzionale edificio prevalentemente residenziale edificio produttivo edificio speciale edificio stalle	A B C <input checked="" type="checkbox"/>	baite malghe
2	Epoca di costruzione	anteriore al 1860 tra il 1860 e il 1939 posteriore al 1939	<input checked="" type="checkbox"/> 6 4
3	Tipologia architettonica storica	alta definizione media definizione bassa definizione nessuna definizione	8 <input checked="" type="checkbox"/> 4 0
4	Permanenza dei caratteri formali tradizionali	volumetrici originali costruttivi complementari decorativi TOTALE	2 <input checked="" type="checkbox"/> 0 2 <input checked="" type="checkbox"/> 0 2 <input checked="" type="checkbox"/> 0 2 1 <input checked="" type="checkbox"/> 17
5	Degrado	nullo medio elevato	 <input checked="" type="checkbox"/>
6	Grado di utilizzo	utilizzato sottoutilizzato in stato di abbandono	<input checked="" type="checkbox"/>

7	Spazi di pertinenza	alta qualità media qualità bassa qualità	 <input checked="" type="checkbox"/>
8	Vincoli legislativi - _____		
9	Categoria di intervento prevista dal piano precedente	risanamento <u>conservativo</u>	
10	Note - siano mantenute a vista tutte le parti lignee originali		
PROGETTO			
11	Categoria di intervento prevista	<u>R 2</u>	
12	Vincoli particolari		
13	Spazi di pertinenza	<u>inedificabili</u>

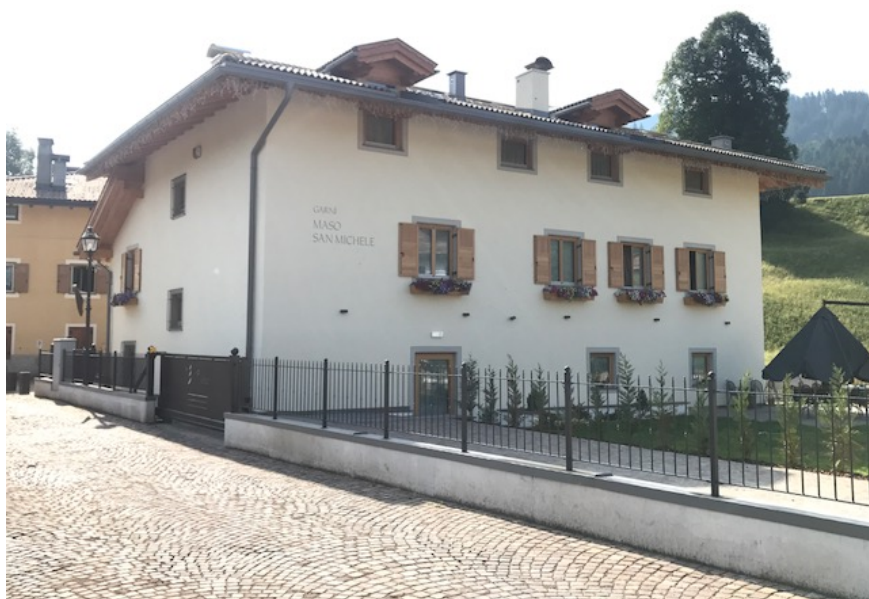
Foto A

ANALISI		Masi	SCHEDA N° 396
1	Tipologia funzionale edificio prevalentemente residenziale edificio produttivo edificio speciale edificio stalle	<input checked="" type="checkbox"/> A B C D	baite malghe
2	Epoca di costruzione	anteriore al 1860 tra il 1860 e il 1939 posteriore al 1939	<input checked="" type="checkbox"/> 8 6 4
3	Tipologia architettonica storica	alta definizione media definizione bassa definizione nessuna definizione	8 <input checked="" type="checkbox"/> 8 4 0
4	Permanenza dei caratteri formali tradizionali	volumetrici originali costruttivi complementari decorativi TOTALE	2 <input checked="" type="checkbox"/> 0 2 <input checked="" type="checkbox"/> 0 2 <input checked="" type="checkbox"/> 0 2 <input checked="" type="checkbox"/> 0 18
5	Degrado	nullo medio elevato	<input type="checkbox"/> <input checked="" type="checkbox"/> <input type="checkbox"/>
6	Grado di utilizzo	utilizzato sottoutilizzato in stato di abbandono	<input checked="" type="checkbox"/> <input type="checkbox"/> <input type="checkbox"/>

7	Spazi di pertinenza	alta qualità media qualità bassa qualità	<input type="checkbox"/> <input type="checkbox"/> <input checked="" type="checkbox"/>
8	Vincoli legislativi - _____		
9	Categoria di intervento prevista dal piano precedente	Risanamento <u>conservativo</u>	
10	Note		
PROGETTO			
11	Categoria di intervento prevista	<u>R 2</u> no art. 105 - L.P. 15/2015 - tipo A	
12	Vincoli particolari		
13	Spazi di pertinenza	<u>inedificabili</u>

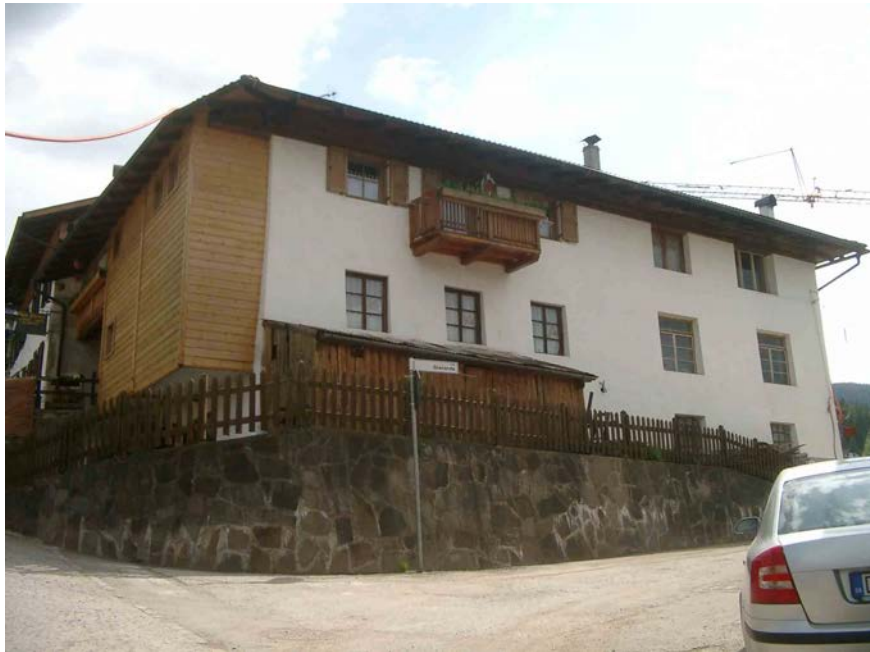
Foto A

ANALISI		Masi	SCHEDA N° 400
1	Tipologia funzionale edificio prevalentemente residenziale edificio produttivo edificio speciale edificio stalle	<input checked="" type="checkbox"/> B C D	baite malghe A B C D
2	Epoca di costruzione	anteriore al 1860 tra il 1860 e il 1939 posteriore al 1939	<input checked="" type="checkbox"/> 6 4
3	Tipologia architettonica storica	alta definizione media definizione bassa definizione nessuna definizione	8 6 <input checked="" type="checkbox"/> 0
4	Permanenza dei caratteri formali tradizionali	volumetrici originali costruttivi complementari decorativi TOTALE	<input checked="" type="checkbox"/> 1 0 2 <input checked="" type="checkbox"/> 0 2 <input checked="" type="checkbox"/> 0 2 1 <input checked="" type="checkbox"/> 16
5	Degrado	nullo medio elevato	<input checked="" type="checkbox"/>
6	Grado di utilizzo	utilizzato sottoutilizzato in stato di abbandono	<input checked="" type="checkbox"/>

7	Spazi di pertinenza	alta qualità media qualità bassa qualità	 <input checked="" type="checkbox"/>
8	Vincoli legislativi - _____		
9	Categoria di intervento prevista dal piano precedente	Risanamento conservativo	
10	Note		
PROGETTO			
11	Categoria di intervento prevista	R 2 no art. 105 - L.P. 15/2015 - tipo A	
12	Vincoli particolari		
13	Spazi di pertinenza	inedificabili

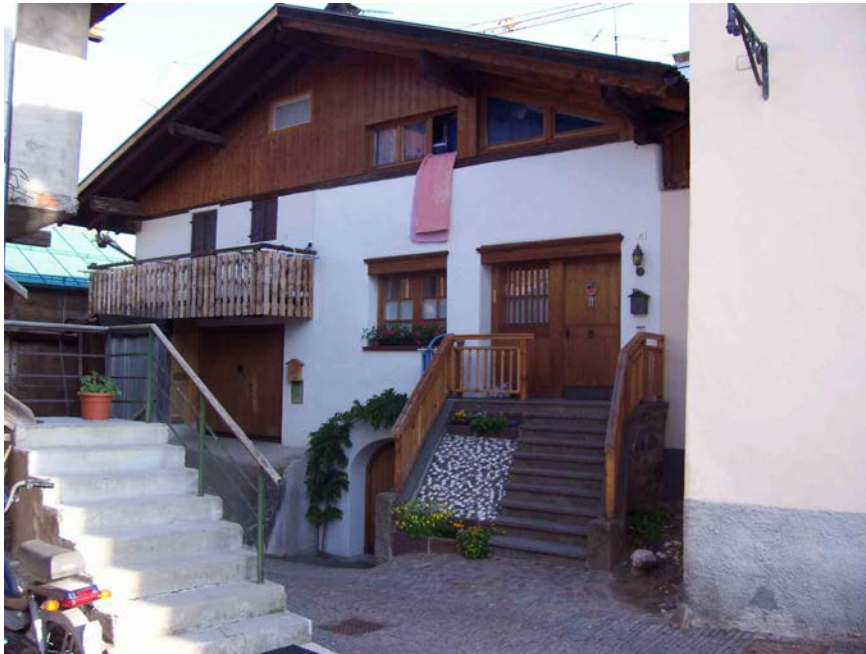
Foto A

ANALISI		Masi	SCHEDA N° 404
1	Tipologia funzionale edificio prevalentemente residenziale edificio produttivo edificio speciale edificio stalle	<input checked="" type="checkbox"/> A B C D	baite malghe
2	Epoca di costruzione	anteriore al 1860 tra il 1860 e il 1939 posteriore al 1939	<input checked="" type="checkbox"/> 8 6 4
3	Tipologia architettonica storica	alta definizione media definizione bassa definizione nessuna definizione	8 <input checked="" type="checkbox"/> 8 4 0
4	Permanenza dei caratteri formali tradizionali	volumetrici originali costruttivi complementari decorativi TOTALE	2 <input checked="" type="checkbox"/> 0 2 <input checked="" type="checkbox"/> 0 2 <input checked="" type="checkbox"/> 0 2 1 <input checked="" type="checkbox"/> 17
5	Degrado	nullo medio elevato	<input checked="" type="checkbox"/>
6	Grado di utilizzo	utilizzato sottoutilizzato in stato di abbandono	<input checked="" type="checkbox"/>

7	Spazi di pertinenza	alta qualità media qualità bassa qualità	 <input checked="" type="checkbox"/>
8	Vincoli legislativi - _____		
9	Categoria di intervento prevista dal piano precedente	Restau <u>ro</u> edilizio	
10	Note - sia ristudiata la scala d'accesso a nord ed i balconi uniformati con tipologia tradizionale alla trentina		
PROGETTO			
11	Categoria di intervento prevista	R2 sì art. 105 - L.P. 15/2015	
12	Vincoli particolari		
13	Spazi di pertinenza	inedificabili

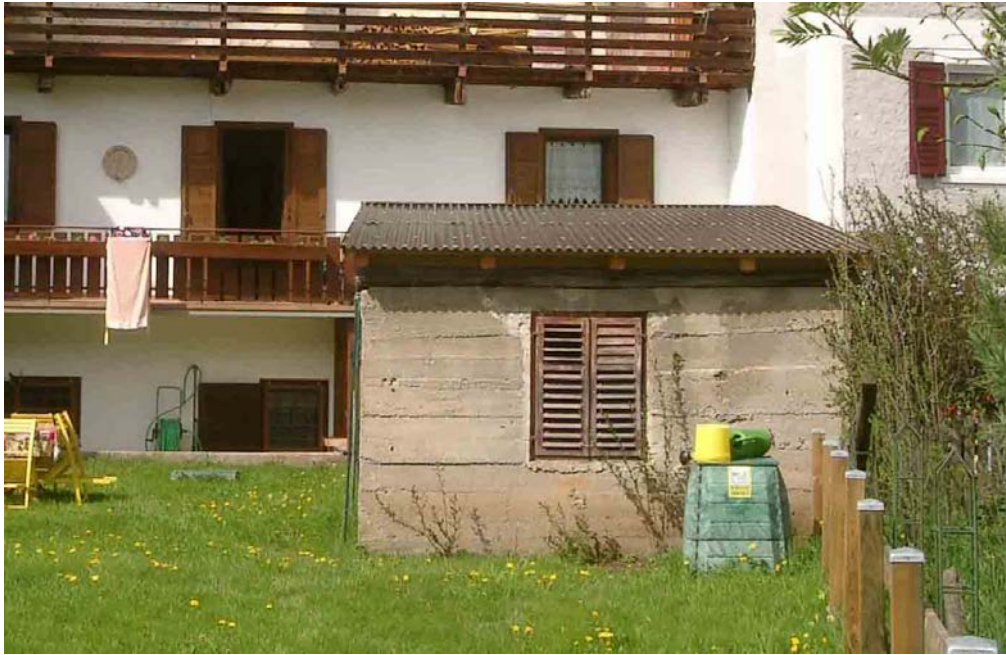
Foto A

ANALISI		Masi	SCHEDA N° 410
1	Tipologia funzionale edificio prevalentemente residenziale edificio produttivo edificio speciale edificio stalle	A B C D	baite malghe deposito
			A B <input checked="" type="checkbox"/> D
2	Epoca di costruzione		anteriore al 1860 tra il 1860 e il 1939 posteriore al 1939
			8 6 <input checked="" type="checkbox"/>
3	Tipologia architettonica storica		alta definizione media definizione bassa definizione nessuna definizione
			8 6 4 <input checked="" type="checkbox"/>
4	Permanenza dei caratteri formali tradizionali		volumetrici originali costruttivi complementari decorativi
			2 <input checked="" type="checkbox"/> 0 2 <input checked="" type="checkbox"/> 0 2 1 <input checked="" type="checkbox"/> 2 1 <input checked="" type="checkbox"/>
			TOTALE 6
5	Degrado		nullo medio elevato
			<input type="checkbox"/> <input checked="" type="checkbox"/> <input type="checkbox"/>
6	Grado di utilizzo		utilizzato sottoutilizzato in stato di abbandono

<input type="checkbox"/> <input checked="" type="checkbox"/> <input type="checkbox"/>
7	Spazi di pertinenza		alta qualità media qualità bassa qualità
			<input type="checkbox"/> <input type="checkbox"/> <input checked="" type="checkbox"/>
8	Vincoli legislativi - _____		
9	Categoria di intervento prevista dal piano precedente		<u>Non schedato</u>
10	Note		- il manufatto accessorio, di tipologia 3, sia rivisto in legno e la copertura in onduline sia sostituita da un manto di copertura in laterizio tradizionale.
PROGETTO			
11	Categoria di intervento prevista		<u>R3 - tipo 2</u>
12	Vincoli particolari		
13	Spazi di pertinenza		<u>inedificabili</u>
