COMUNE DI
CAVALESE

Provincia Autonoma di Trento
COMPENSORIO C1 –Valle di Fiemme-

Località Masi via Chiesa n° 15-17

Rilevatore: arch. Michele Facchin

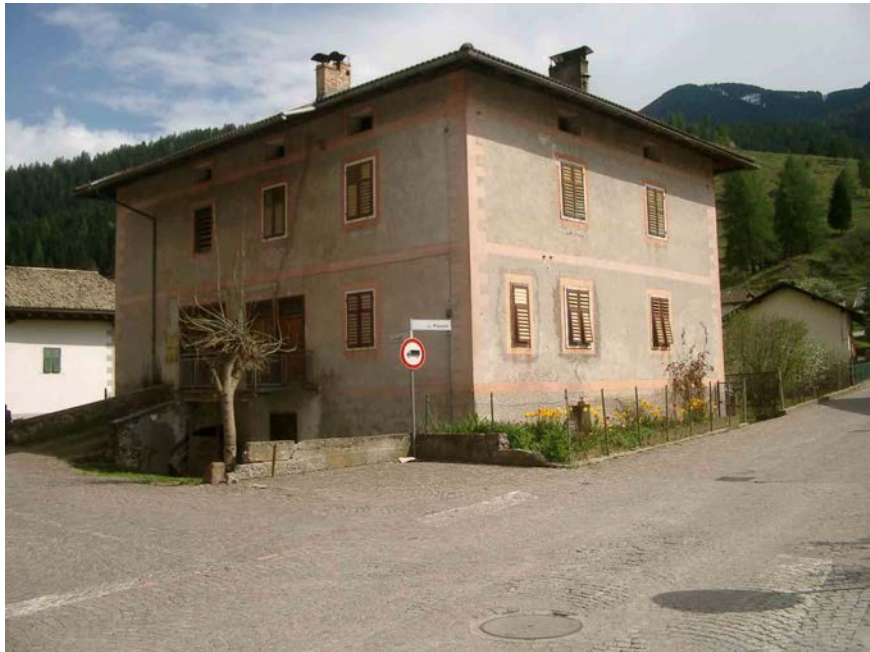
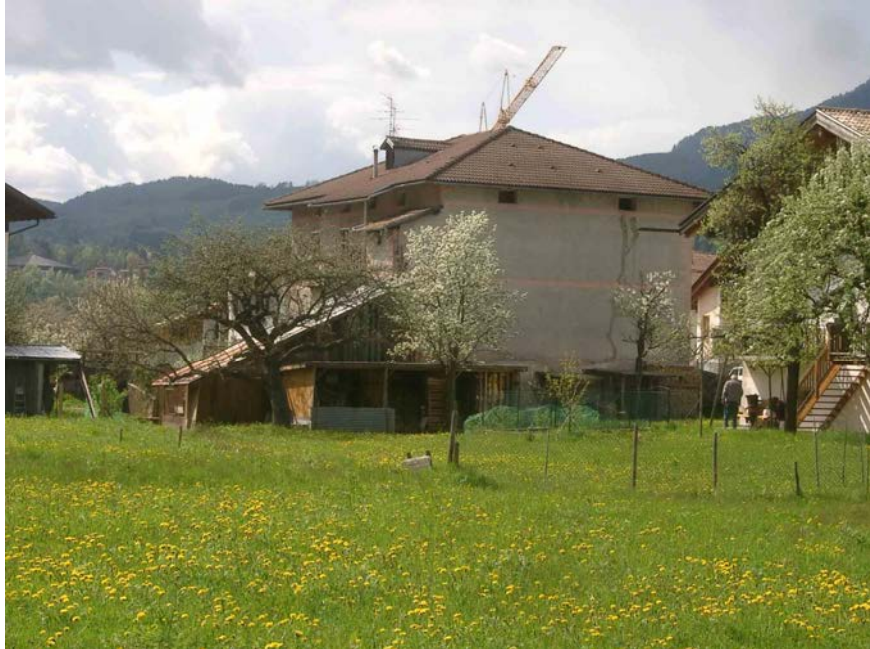
Foto A

ANALISI		Masi	SCHEDA N° 412
1	Tipologia funzionale edificio prevalentemente residenziale edificio produttivo edificio speciale edificio stalle	<input checked="" type="checkbox"/> A B C D	baite malghe
2	Epoca di costruzione	8 <input checked="" type="checkbox"/> 8 4	anteriore al 1860 tra il 1860 e il 1939 posteriore al 1939
3	Tipologia architettonica storica	8 <input checked="" type="checkbox"/> 8 4 0	alta definizione media definizione bassa definizione nessuna definizione
4	Permanenza dei caratteri formali tradizionali	2 <input checked="" type="checkbox"/> 0 2 <input checked="" type="checkbox"/> 0 2 <input checked="" type="checkbox"/> 0 2 <input checked="" type="checkbox"/> 0 TOTALE	volumetrici originali costruttivi complementari decorativi
5	Degrado	<input checked="" type="checkbox"/> 	nullo medio elevato
6	Grado di utilizzo	<input checked="" type="checkbox"/> 	utilizzato sottoutilizzato in stato di abbandono

7	Spazi di pertinenza	 <input checked="" type="checkbox"/> 	alta qualità media qualità bassa qualità
8	Vincoli legislativi - _____		
9	Categoria di intervento prevista dal piano precedente		Risanamento <u>conservativo</u>
10	Note		siano mantenuti i marcapiani ed i contorni delle finestre.
PROGETTO			
11	Categoria di intervento prevista		<u>R 2</u>
12	Vincoli particolari		
13	Spazi di pertinenza		<u>inedificabili</u>

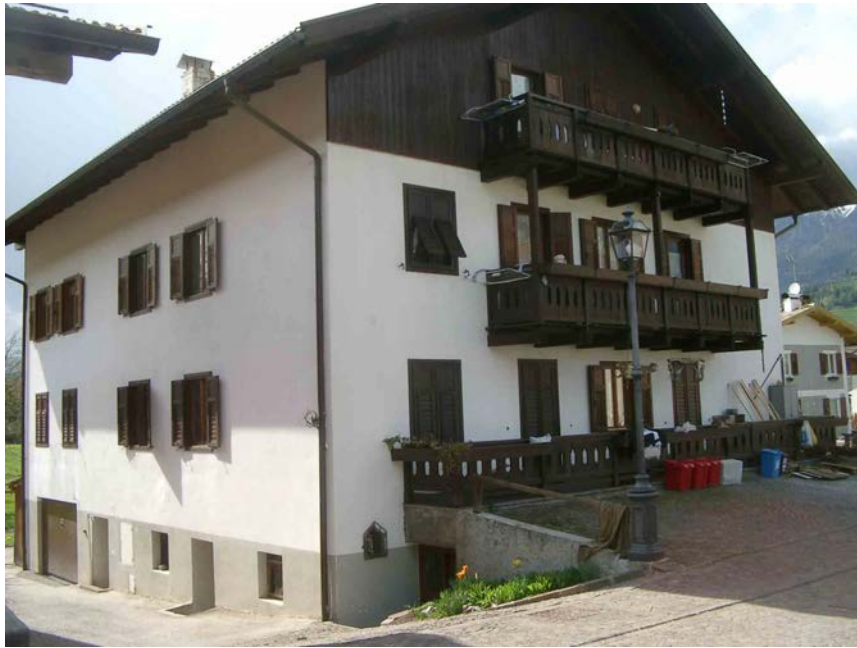
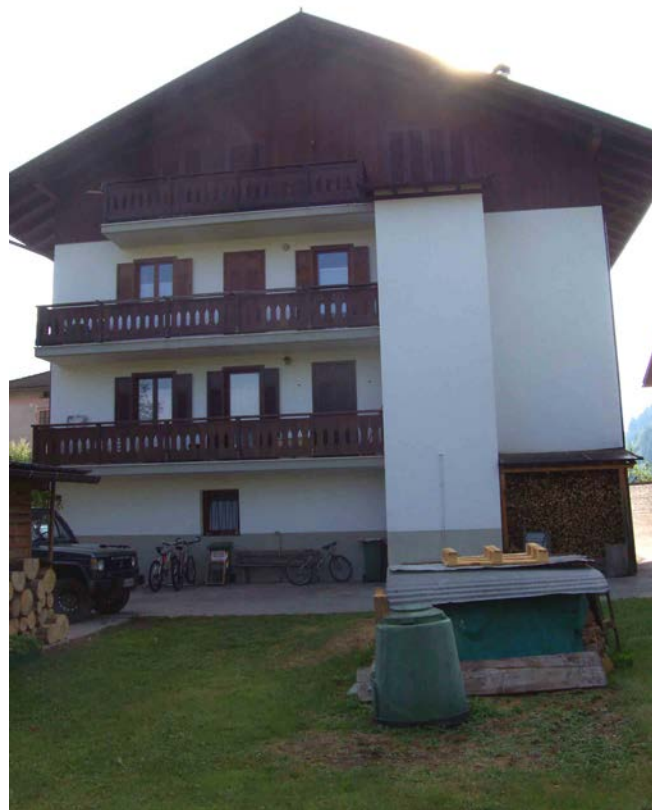
Foto A

ANALISI		Masi	SCHEDA N° 418
1	Tipologia funzionale edificio prevalentemente residenziale edificio produttivo edificio speciale edificio stalle	A B C D	baite malghe deposito
			A B <input checked="" type="checkbox"/> D
2	Epoca di costruzione		anteriore al 1860 tra il 1860 e il 1939 posteriore al 1939
			8 <input checked="" type="checkbox"/> 4
3	Tipologia architettonica storica		alta definizione media definizione bassa definizione nessuna definizione
			8 6 <input checked="" type="checkbox"/> 0
4	Permanenza dei caratteri formali tradizionali		volumetrici originali costruttivi complementari decorativi
			2 1 <input checked="" type="checkbox"/> 2 <input checked="" type="checkbox"/> 0 2 1 <input checked="" type="checkbox"/> 2 1 <input checked="" type="checkbox"/>
			TOTALE 11
5	Degrado		nullo medio elevato
			<input checked="" type="checkbox"/>
6	Grado di utilizzo		utilizzato sottoutilizzato in stato di abbandono

<input checked="" type="checkbox"/>
7	Spazi di pertinenza		alta qualità media qualità bassa qualità
			 <input checked="" type="checkbox"/>
8	Vincoli legislativi - _____		
9	Categoria di intervento prevista dal piano precedente		<u>Non schedato</u>
10	Note		
PROGETTO			
11	Categoria di intervento prevista		<u>R3 - tipo 1</u>
12	Vincoli particolari		
13	Spazi di pertinenza		<u>inedificabili</u>

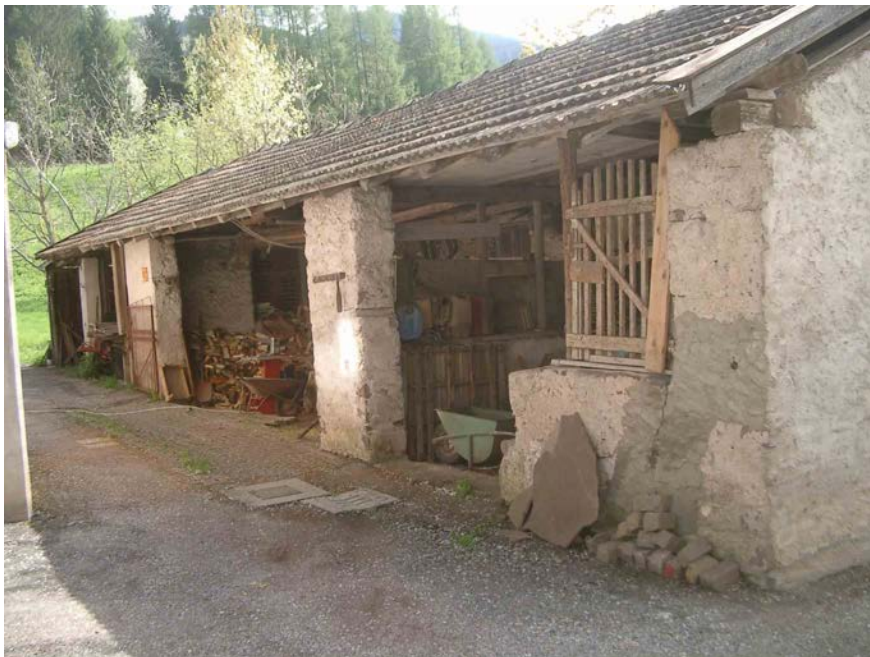
Foto A

ANALISI		Masi	SCHEDA N° 419
1	Tipologia funzionale edificio prevalentemente residenziale edificio produttivo edificio speciale edificio stalle	A B C D	baite malghe deposito A B <input checked="" type="checkbox"/> D
2	Epoca di costruzione	anteriore al 1860 tra il 1860 e il 1939 posteriore al 1939	8 6 <input checked="" type="checkbox"/>
3	Tipologia architettonica storica	alta definizione media definizione bassa definizione nessuna definizione	8 6 <input checked="" type="checkbox"/> 0
4	Permanenza dei caratteri formali tradizionali	volumetrici originali costruttivi complementari decorativi TOTALE	2 <input checked="" type="checkbox"/> 0 2 <input checked="" type="checkbox"/> 0 2 1 <input checked="" type="checkbox"/> 2 1 <input checked="" type="checkbox"/> 10
5	Degrado	nullo medio elevato	<input type="checkbox"/> <input type="checkbox"/> <input checked="" type="checkbox"/>
6	Grado di utilizzo	utilizzato sottoutilizzato in stato di abbandono	<input checked="" type="checkbox"/> <input type="checkbox"/> <input type="checkbox"/>

7	Spazi di pertinenza	alta qualità media qualità bassa qualità	<input type="checkbox"/> <input type="checkbox"/> <input checked="" type="checkbox"/>
8	Vincoli legislativi - _____		
9	Categoria di intervento prevista dal piano precedente		<u>non schedato</u>
10	Note - il manufatto accessorio è di tipologia 3.		
PROGETTO			
11	Categoria di intervento prevista		<u>R3 - tipo 1</u>
12	Vincoli particolari		
13	Spazi di pertinenza		<u>inedificabili</u>

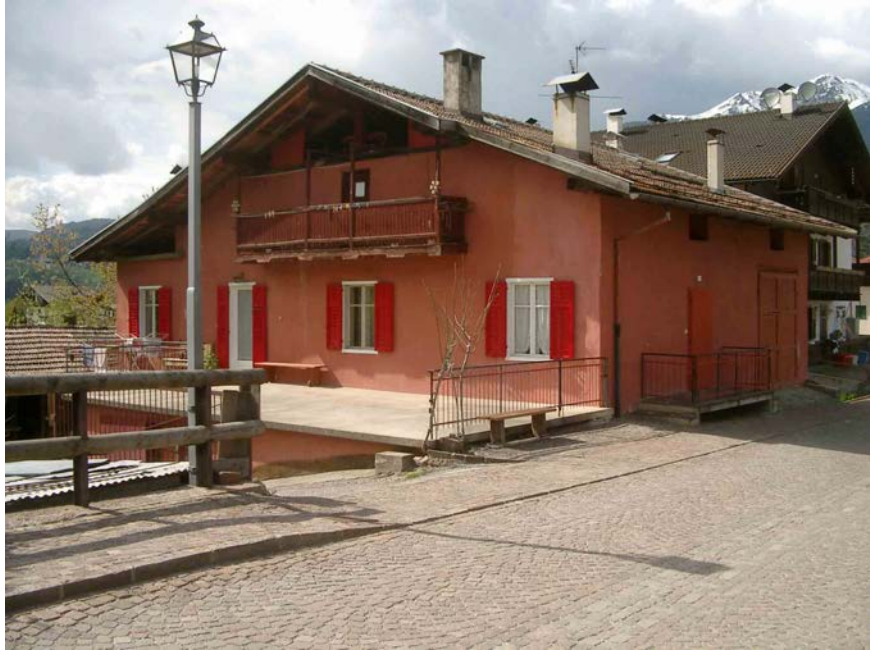
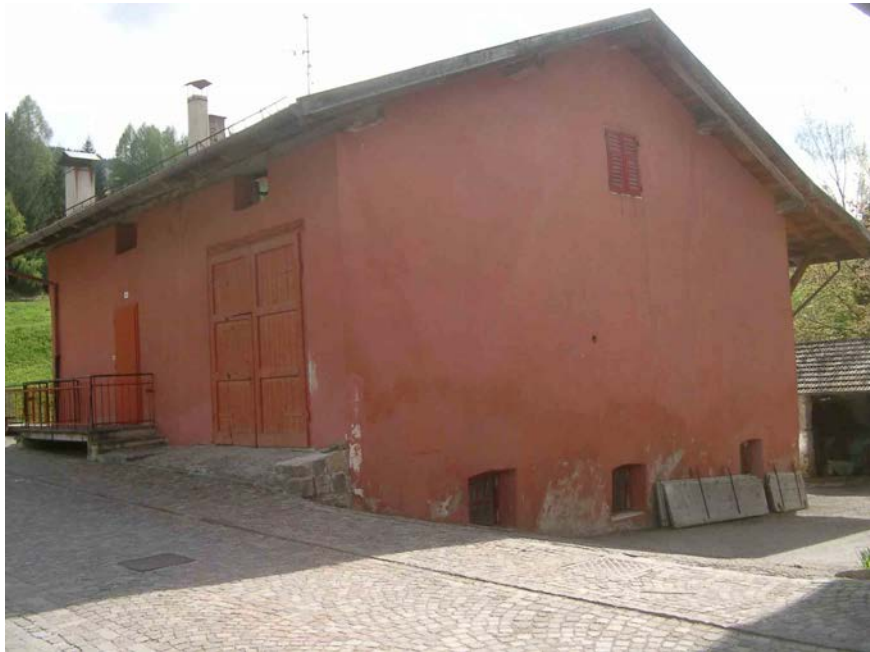
Foto A

ANALISI		Masi	SCHEDA N° 420
1	Tipologia funzionale edificio prevalentemente residenziale edificio produttivo edificio speciale edificio stalle	<input checked="" type="checkbox"/> A B C D	baite malghe
2	Epoca di costruzione	anteriore al 1860 tra il 1860 e il 1939 posteriore al 1939	<input checked="" type="checkbox"/> 8 6 4
3	Tipologia architettonica storica	alta definizione media definizione bassa definizione nessuna definizione	8 6 <input checked="" type="checkbox"/> 0 0
4	Permanenza dei caratteri formali tradizionali	volumetrici originali costruttivi complementari decorativi TOTALE	2 <input checked="" type="checkbox"/> 0 2 <input checked="" type="checkbox"/> 0 2 <input checked="" type="checkbox"/> 0 2 1 <input checked="" type="checkbox"/> 15
5	Degrado	nullo medio elevato	<input type="checkbox"/> <input checked="" type="checkbox"/> <input type="checkbox"/>
6	Grado di utilizzo	utilizzato sottoutilizzato in stato di abbandono	<input checked="" type="checkbox"/> <input type="checkbox"/> <input type="checkbox"/>

7	Spazi di pertinenza	alta qualità media qualità bassa qualità	<input type="checkbox"/> <input type="checkbox"/> <input checked="" type="checkbox"/>
8	Vincoli legislativi - _____		
9	Categoria di intervento prevista dal piano precedente		non <u>schedata</u>
10	Note	-possibilità costruzione veranda sul fronte sud.	
PROGETTO			
11	Categoria di intervento prevista		<u>R3 - tipo 1</u>
12	Vincoli particolari		
13	Spazi di pertinenza		<u>inedificabili</u>

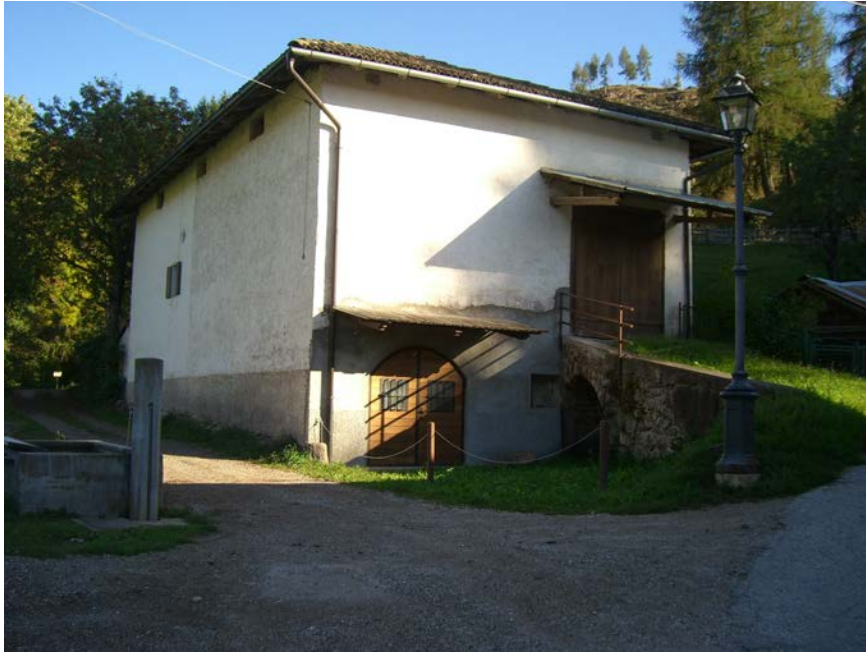
Foto A

ANALISI		Masi	SCHEDA N° 423
1	Tipologia funzionale edificio prevalentemente residenziale edificio produttivo edificio speciale edificio stalle	<input checked="" type="checkbox"/> B C D	baite malghe A B C D
2	Epoca di costruzione	anteriore al 1860 tra il 1860 e il 1939 posteriore al 1939	8 <input checked="" type="checkbox"/> 4
3	Tipologia architettonica storica	alta definizione media definizione bassa definizione nessuna definizione	8 6 <input checked="" type="checkbox"/> 0
4	Permanenza dei caratteri formali tradizionali	volumetrici originali costruttivi complementari decorativi TOTALE	<input checked="" type="checkbox"/> 1 0 2 <input checked="" type="checkbox"/> 0 2 <input checked="" type="checkbox"/> 0 2 1 <input checked="" type="checkbox"/> 14
5	Degrado	nullo medio elevato	 <input checked="" type="checkbox"/>
6	Grado di utilizzo	utilizzato sottoutilizzato in stato di abbandono	<input checked="" type="checkbox"/>

7	Spazi di pertinenza	alta qualità media qualità bassa qualità	 <input checked="" type="checkbox"/>
8	Vincoli legislativi - _____		
9	Categoria di intervento prevista dal piano precedente	Conservazione tipologica	
10	Note - Sia eliminata la tettoia sul fronte ovest.		
PROGETTO			
11	Categoria di intervento prevista	R3 - tipo 1	
12	Vincoli particolari		
13	Spazi di pertinenza	inedificabili

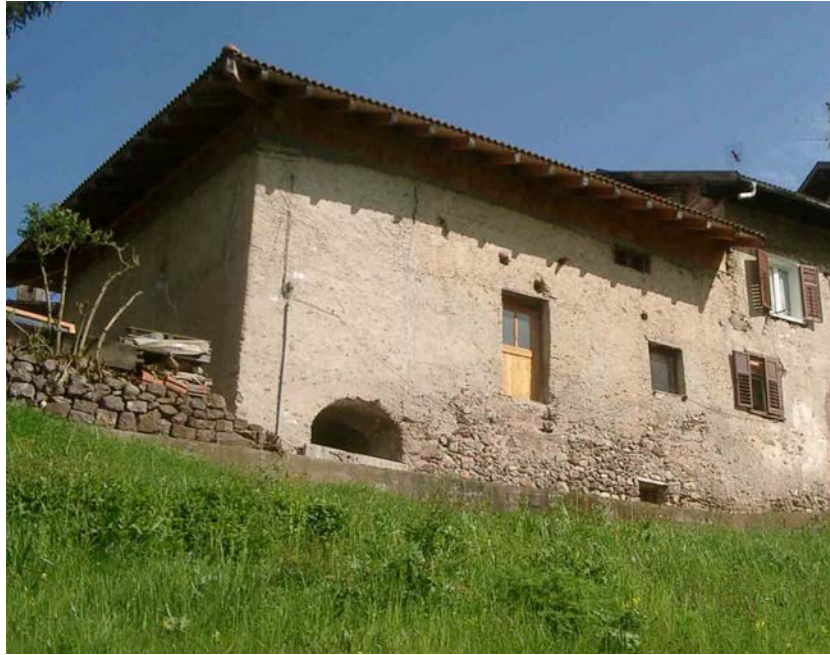
Foto A

ANALISI		Masi	SCHEDA N° 425
1	Tipologia funzionale edificio prevalentemente residenziale edificio produttivo edificio speciale edificio stalle	A B C D	baite malghe deposito A B <input checked="" type="checkbox"/> D
2	Epoca di costruzione	anteriore al 1860 tra il 1860 e il 1939 posteriore al 1939	<input checked="" type="checkbox"/> 6 4
3	Tipologia architettonica storica	alta definizione media definizione bassa definizione nessuna definizione	8 <input checked="" type="checkbox"/> 4 0
4	Permanenza dei caratteri formali tradizionali	volumetrici originali costruttivi complementari decorativi TOTALE	<input checked="" type="checkbox"/> 1 0 2 <input checked="" type="checkbox"/> 0 2 <input checked="" type="checkbox"/> 0 2 1 <input checked="" type="checkbox"/> 18
5	Degrado	nullo medio elevato	<input type="checkbox"/> <input checked="" type="checkbox"/> <input type="checkbox"/>
6	Grado di utilizzo	utilizzato sottoutilizzato in stato di abbandono	<input checked="" type="checkbox"/> <input type="checkbox"/> <input type="checkbox"/>

7	Spazi di pertinenza	alta qualità media qualità bassa qualità	<input type="checkbox"/> <input type="checkbox"/> <input checked="" type="checkbox"/>
8	Vincoli legislativi - _____		
9	Categoria di intervento prevista dal piano precedente	Risanamento conservativo	
10	Note - possibilità di sopraelevazione fino alla linea di gronda della scheda 424.		
PROGETTO			
11	Categoria di intervento prevista	R 2	
12	Vincoli particolari		
13	Spazi di pertinenza	inedificabili

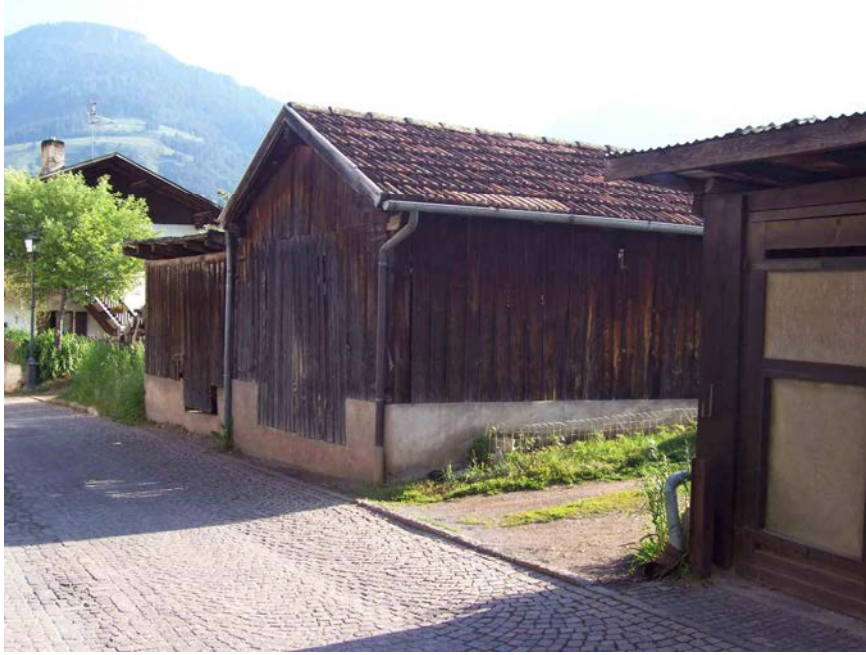
Foto A

2	<input checked="" type="checkbox"/>	0														
<input checked="" type="checkbox"/>	1	0														
2	<input checked="" type="checkbox"/>	0														
2	1	<input checked="" type="checkbox"/>														
15																
5	Degrado	nullo medio elevato	<input type="checkbox"/> <input checked="" type="checkbox"/> <input type="checkbox"/>													
6	Grado di utilizzo	utilizzato sottoutilizzato in stato di abbandono	<input type="checkbox"/> <input checked="" type="checkbox"/> <input type="checkbox"/>													
7	Spazi di pertinenza	alta qualità media qualità bassa qualità	<input type="checkbox"/> <input type="checkbox"/> <input checked="" type="checkbox"/>													
8	Vincoli legislativi - _____															
9	Categoria di intervento prevista dal piano precedente		Non schedato													
10	Note	- I due volumi, soprattutto il corpo con una falda, sia ristudiato con tetto a due falde; per facilitare l'operazione si dà la possibilità di aumento volumetrico del 10% calcolato su tutto l'insieme. - Manufatto accessorio di tipologia 3.

PROGETTO																
11	Categoria di intervento prevista		R3 - tipo 1													
12	Vincoli particolari															
13	Spazi di pertinenza		inedificabili

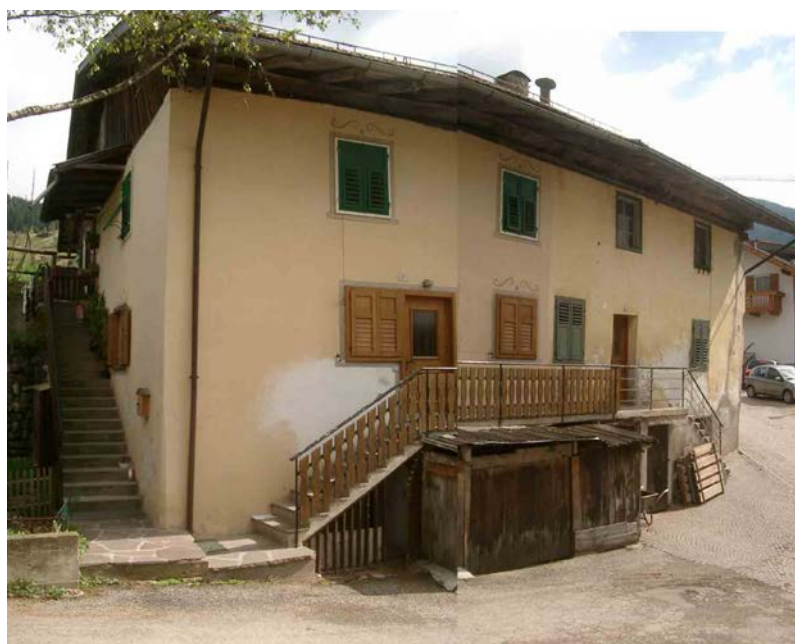
Foto A

ANALISI		Masi	SCHEDA N° 428
1	Tipologia funzionale edificio prevalentemente residenziale edificio produttivo edificio speciale edificio stalle	<input checked="" type="checkbox"/> A B C D	baite malghe
2	Epoca di costruzione	anteriore al 1860 tra il 1860 e il 1939 posteriore al 1939	<input checked="" type="checkbox"/> 8 6 4
3	Tipologia architettonica storica	alta definizione media definizione bassa definizione nessuna definizione	8 <input checked="" type="checkbox"/> 8 4 0
4	Permanenza dei caratteri formali tradizionali	volumetrici originali costruttivi complementari decorativi TOTALE	2 <input checked="" type="checkbox"/> 0 2 <input checked="" type="checkbox"/> 0 2 <input checked="" type="checkbox"/> 0 2 1 <input checked="" type="checkbox"/> 17
5	Degrado	nullo medio elevato	<input type="checkbox"/> <input checked="" type="checkbox"/> <input type="checkbox"/>
6	Grado di utilizzo	utilizzato sottoutilizzato in stato di abbandono	<input checked="" type="checkbox"/> <input type="checkbox"/> <input type="checkbox"/>

7	Spazi di pertinenza	alta qualità media qualità bassa qualità	<input type="checkbox"/> <input type="checkbox"/> <input checked="" type="checkbox"/>
8	Vincoli legislativi - _____		
9	Categoria di intervento prevista dal piano precedente	Risanamento conservativo	
10	Note - Mantenimento delle banchine in legno a vista. - La copertura della tettoia a sud sia sostituita con un manto in laterizio di tipo tradizionale.		
PROGETTO			
11	Categoria di intervento prevista	R 2 no art. 105 - L.P. 15/2015 - tipo A	
12	Vincoli particolari		
13	Spazi di pertinenza	inedificabili
