CENSIMENTO PATRIMONIO EDILIZIO MONTANO ESISTENTE SCHEDA DI CATALOGAZIONE.

№ 38

DATI GENERALI Denominazione: BAITA "BAITO DEL BOGOLE"

Comune di CAVALESE Località: val moena Sotto località:

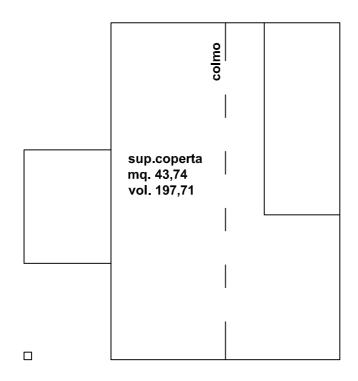
pianta 1:100

stato di fatto

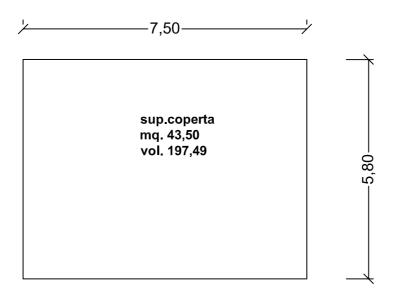
pianta 1:100

schema progettuale proposto

- manto di copertura in scandole
- struttura tetto in legno massiccio
- muratura in elevazione a raso sasso in porfido
- pendenza tetto = 45%
- porta 85 x 200 cm.
- n°max finestre 6
